STATIKAI SZAKVÉLEMÉNY

2100 Gödöllői Mesék Háza Óvoda 2.sz. épület tetőszerkezetének statikai állapotfelméréséhez

Megbízó: Gödöllő Város Önkormányzata – Gödöllő, Szabadság tér 7.

Mogyoród, 2017. április

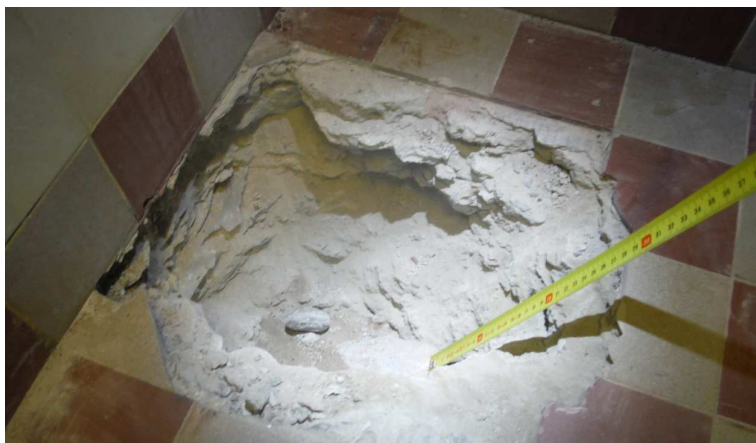
Feltárások készültek a konyha részen, és a főépület jelenlegi tároló részén. Itt látható volt, hogy a konyha rész aljzata kb 20 cm vastagságú, vasalatlan beton.

1.kép konyha rész aljzat feltárása

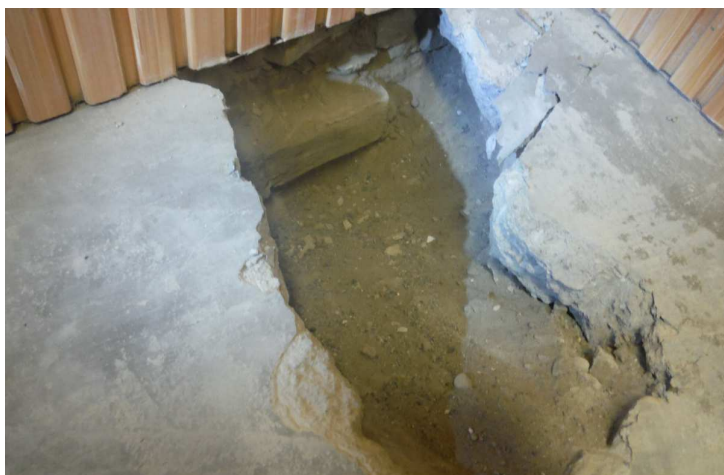
2.sz kép

A tároló rész alapfeltárása alapján az aljzat kb 5 cm vastagságú gyenge minőségű vasalatlan beton, alatta talaj, kavics ágyazat nélkül. Itt láthatóvá vált, hogy a közbenső főfal alatt, gyakorlatilag alapozás nincs.

főépület közbenső fal melletti aljzat és alap feltárás

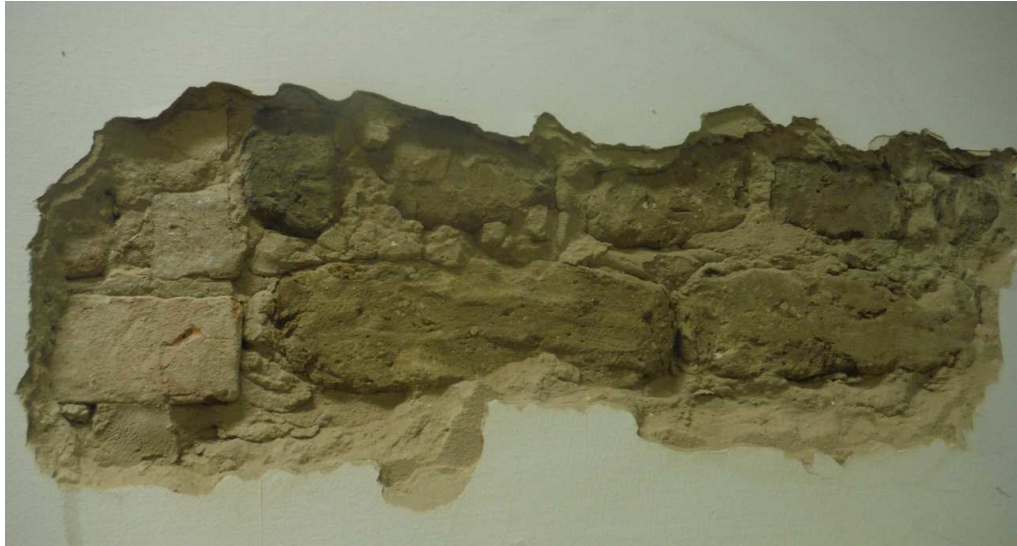
Falazat feltárás, csak a tervezett áthidalásokkal érintett közbenső főfalakban készültek. Ennek alapján látható volt, hogy mindkét belső 51 és 55 cm-es falazat vályog fal, tömör téglá megerősítésekkel, nyílás szélén és padláson falezárásként.

3.sz kép falszövet belső főfalnál - tárolóban

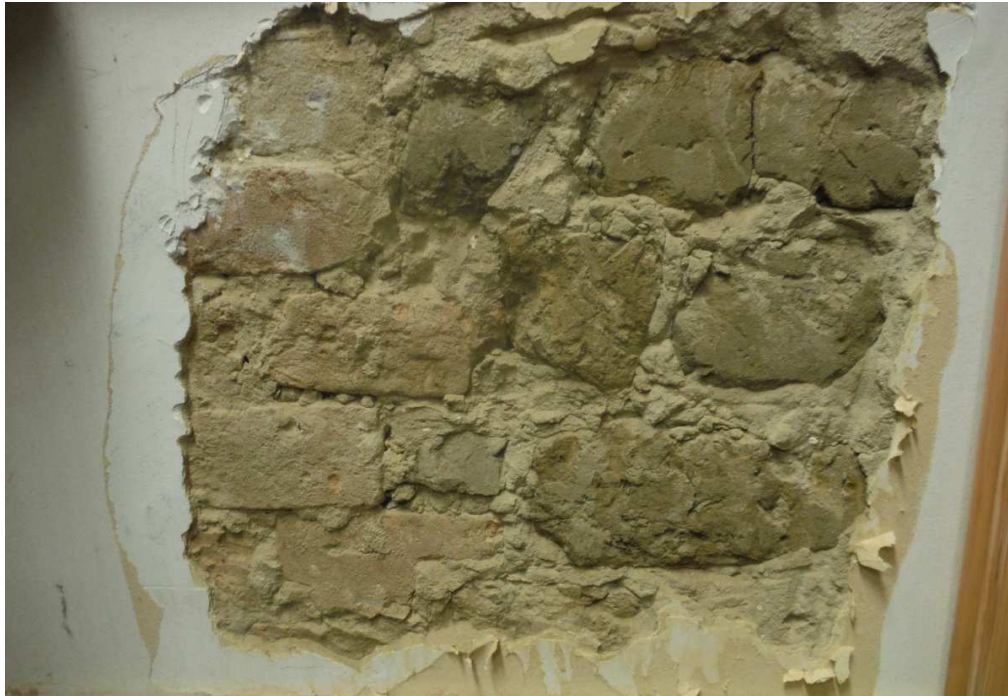
4.sz kép falszövet belső főfalnál – folyosón

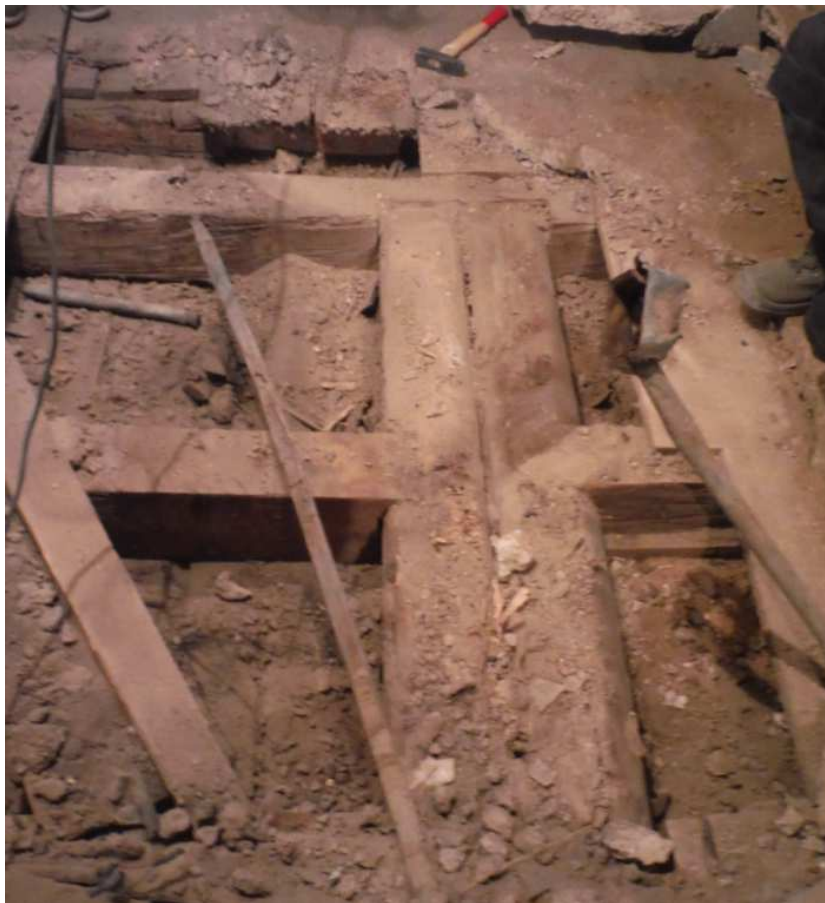
Régi épületrészen készült borított fa födém felett, palló borítás látható, felette 5-6 cm perlitbeton. A jelenlegi főzőkonyha helyiségében látható és érezhető volt nagyobb lehajlás és födém lengés. A feltárások alapján, a fa gerendákból 3 db-ot rá merőleges fióktartóra terheltek, kb 1,5 m-re a faltól, ami két végén a normál fa gerendára terhel, egyéb megerősítés nélkül. A plusz teher a födém gerendát deformálta, jelentős zavaró mértékű lehajlást okozva. A födém kialakítás valószínűleg egy korábbi padlásfeljáró megszüntetéseként készülhetett.

5.sz kép Meghajlott födémrész feltárása, kettőzött fióktartó kialakítással

- Elsősorban a sérült és meghajlott födémrész kiváltása és megerősítése, mely tartószerkezeti szempontból fontos. Jelenlegi ideiglenes dúcolat, a födém javítás elvégzéséig nem bontható el!

Ennek módja: Teljes alátámasztás mellett a teljes rész felső és alsó megtisztítását követően, a fesztávnál rövidebb fa gerendák eltávolítása, fióktartókkal

együtt. Ezt követően, új 15/15 cm-es fa gerendázat elhelyezése a bontott födémrészbe, falazatra 15-15 cm-es felfekvéssel. 4 db gerenda helyére 5 db új felületkezelte gerenda építendő be, maximum 80 cm-es tengelytávolsággal. Alsó megbontott stukatúr már nem javítandó, a helyiségben új gipszkarton álmennyezet készül. Felső részén deszkaborítással és tervezett hőszigeteléssel.

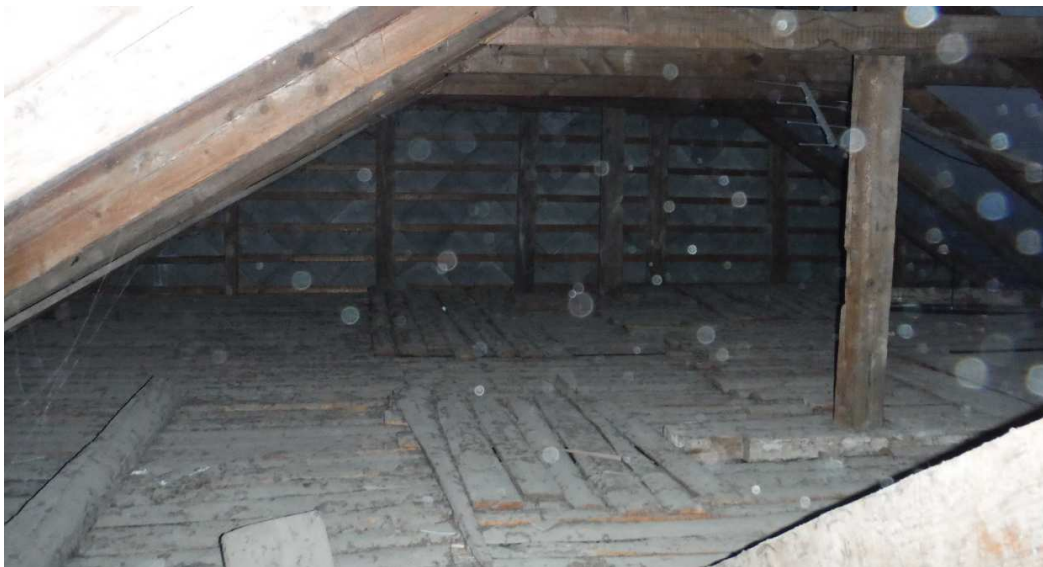
Torna szoba feletti földém, utólag kialakított fa gerendás szerkezetű, gyenge minőségben kivitelezve. Függesztő gerendák jó állapotúak, jelenlegi állapotában még funkcióját betölti.

6.sz kép tornaszoba feletti földém

Tornaszoba feletti lambériás függesztett födém, gyenge kivitelezési minőségű, de a fa gerendák jó állapotúak. Lehajlás, vagy egyéb sérülések nem voltak láthatóak rajta. Hőszigetelés, pára szigetelés nincs! A jelenlegi deszka borítás nem járható, javítás, vagy hőszigetelés esetén teherelosztó pallók elhelyezése szükséges ideiglenesen. Felújítása, vagy cseréje nem indokolt, de a lambéria burkolatra semmilyen további teher nem tehető rá, így hőszigetelés is csak a gerendázat feletti részre helyezhető el.

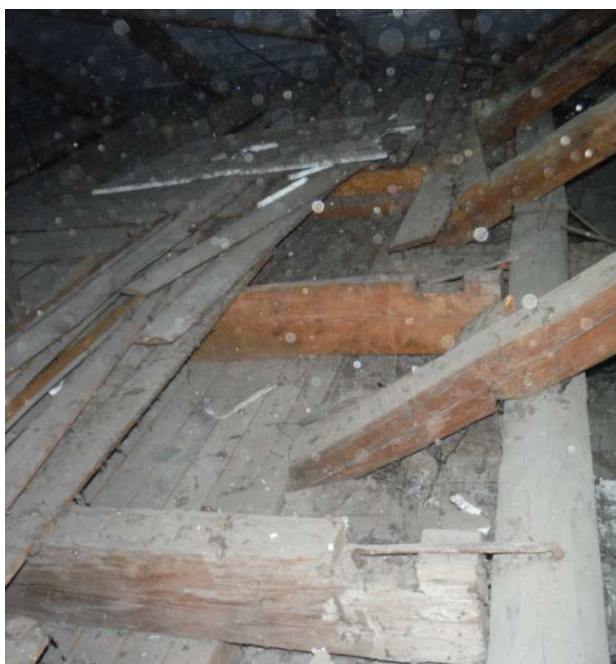
7.sz kép tornaszoba feletti földém feltárás

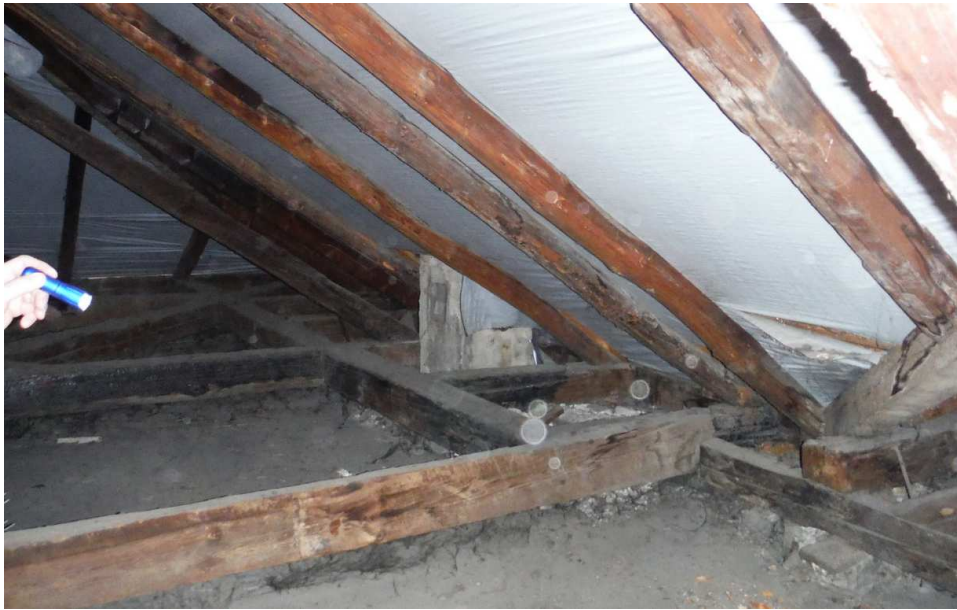
Ezt később állószerűes tetővé alakították át. Erre utalnak a tetőszerkezet régebbi elemei, melyeket meghagytak a fedélszékben. Az átalakítás során, a tető fióktartóit elvagták, és kiváltásra kerültek.

8.sz kép szerkezeti váltás helye/ kettős állószékes – állószékes fedélszékre

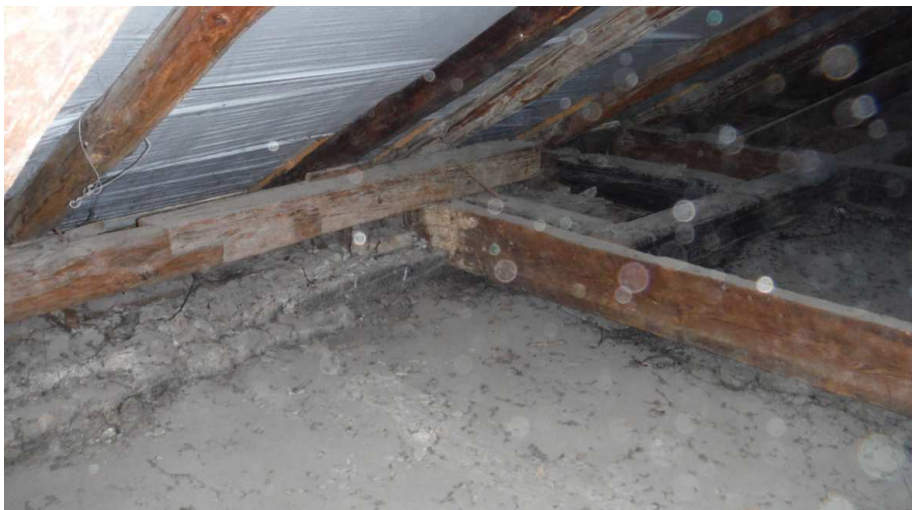
9.sz kép szerkezeti váltás fiókgerenda – talpszelemen kialakításra

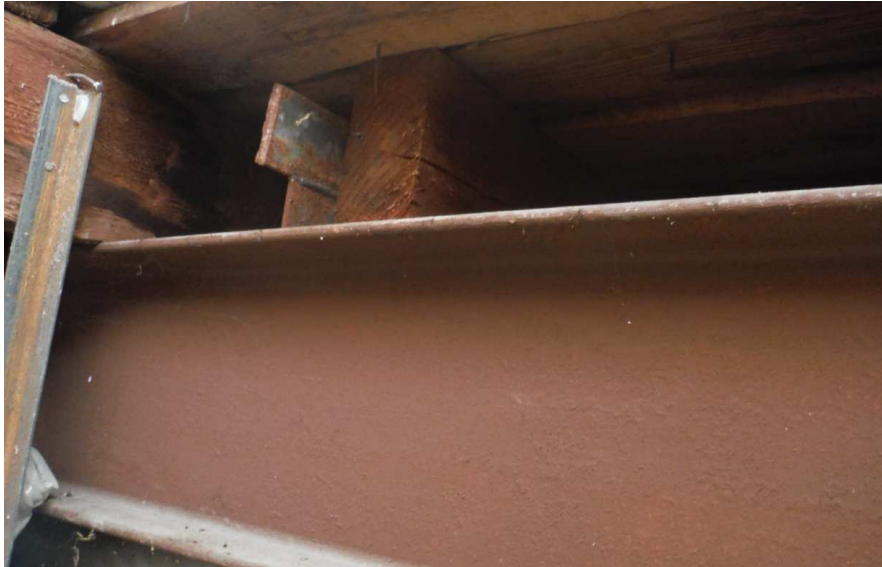
10.sz kép I220 acél gerenda konyharész feletti tető rétegrendben

Tetőszerkezeten deformációk, nagyobb lehajlások nem voltak láthatóak. A tető kis hajlásszöge és rosszul kialakított héjazata miatt több helyen beázik. Javasolt a fedés teljes cseréje, hasonló súlyú fémlemezes fedésre. Alatta a deszkázat is cserélendő teljes felületen. A tartószerkezet továbbra is használható, megerősítés nélkül.
