RESTAURÁTORI JAVASLAT ÉS TERVEZET  
A GÖDÖLLŐ, SZABADSÁG TÉR 2. SZÁMÚ ÉPÜLET  
(VOLT GAZDATISZTI HÁZ)

födémcseréjéhez kapcsolódó falképre Restaurátori feladatokról

2016. június 29.

Helyrajzi szám: 5869

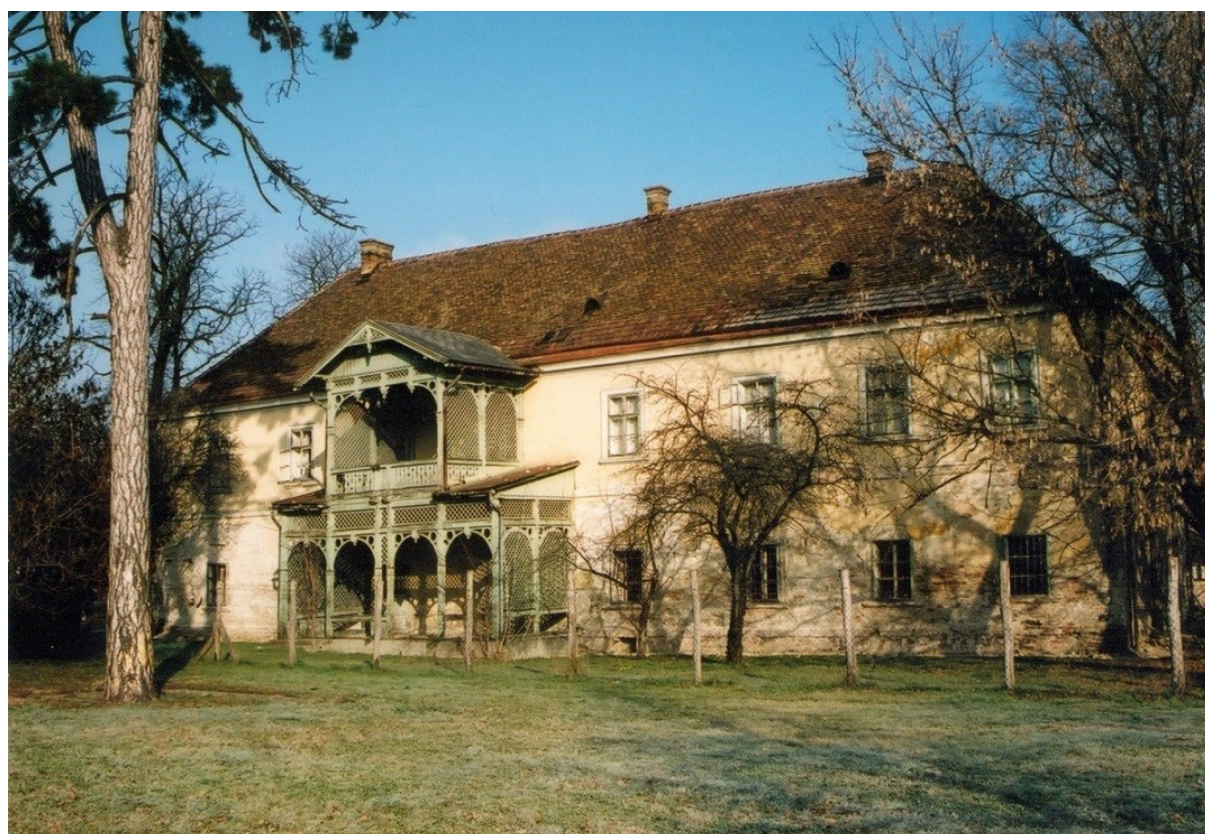
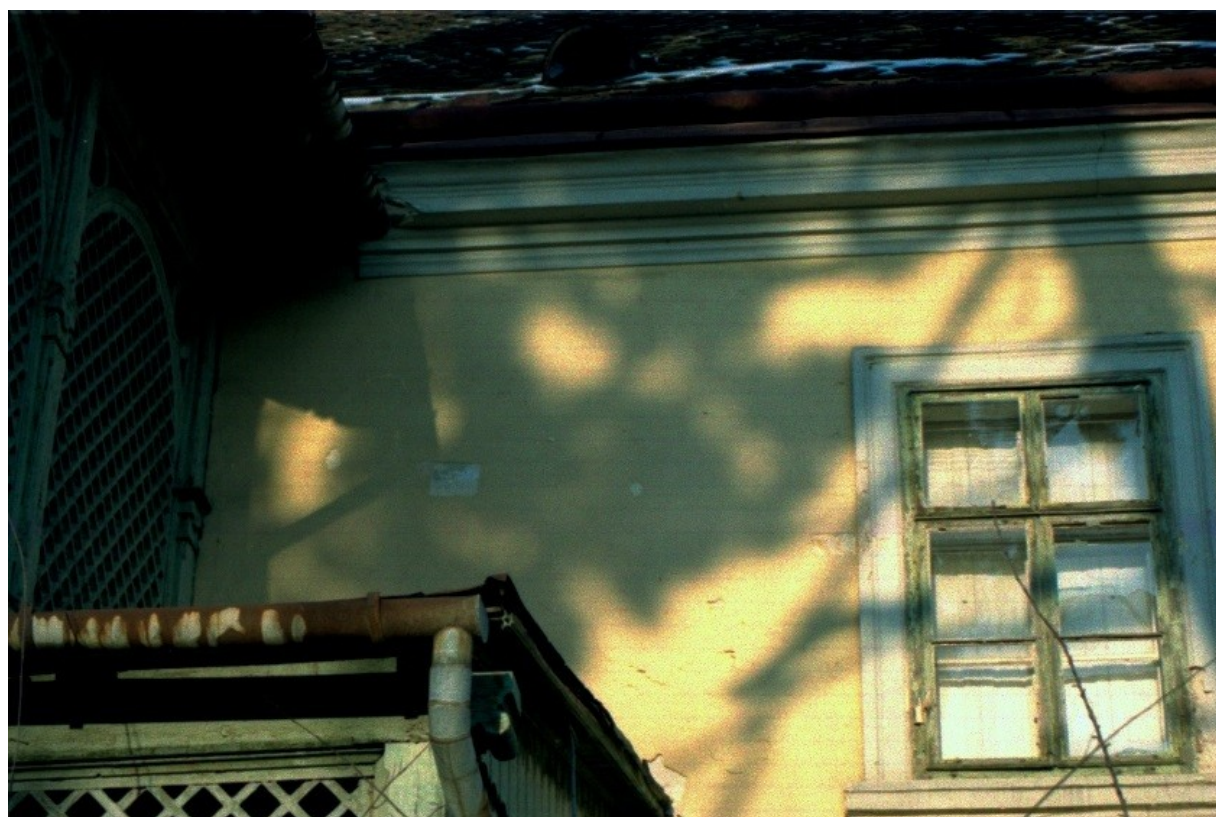
Kastély felé néző nyugati főhomlokzata (1. kép) a XIX-XX. század fordulóján nyerhette el jelenlegi vakolatarchitektúráját, amely alatt a XVIII. századi vakolat csak roncsoltan maradt fenn (2. kép). Barokk vakolatából nagyobb egybefüggő, viszonylag ép részletek ma már csupán a főpárkányon találhatók. Ennek XVIII. századi fehér meszelése a későbbi átfestésektől és kisebb javításoktól eltekintve eredeti állapotában maradt korunkra (3-4. kép). Profilja alig változott, mivel csak ott alkalmaztak durva rákenést, ahol kisebb sérülések, hiányok keletkeztek, illetve a legfelső íves tagozatot laposították ki, mikor jelenlegi fekvő eresztét elkészítették. Mivel a fedélszék és az emeleti zárófödém cseréje során a kifalazott főpárkány komoly veszélyben van, ezért fontosnak tartanánk ennek védelmének megoldását is!

**1-2.** Délnyugati főhomlokzata és annak jobb megtartású párkányszakasza

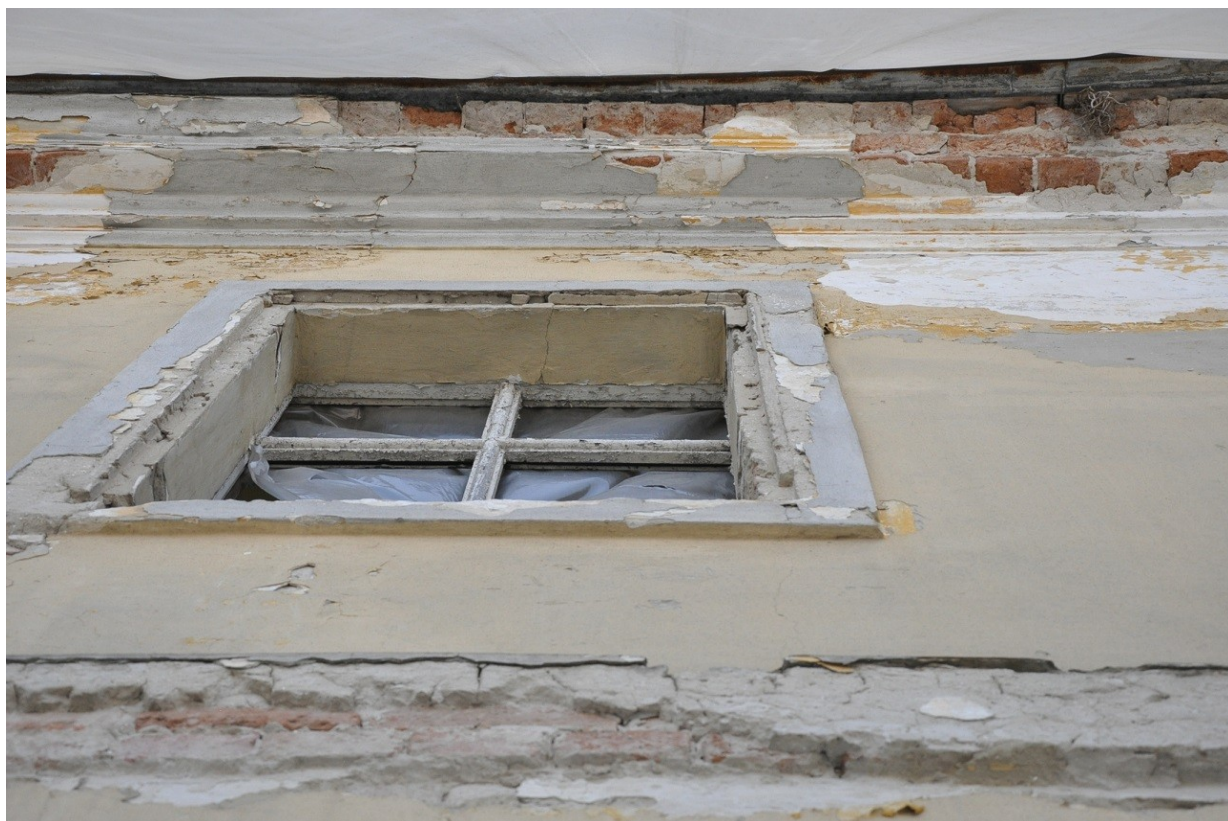
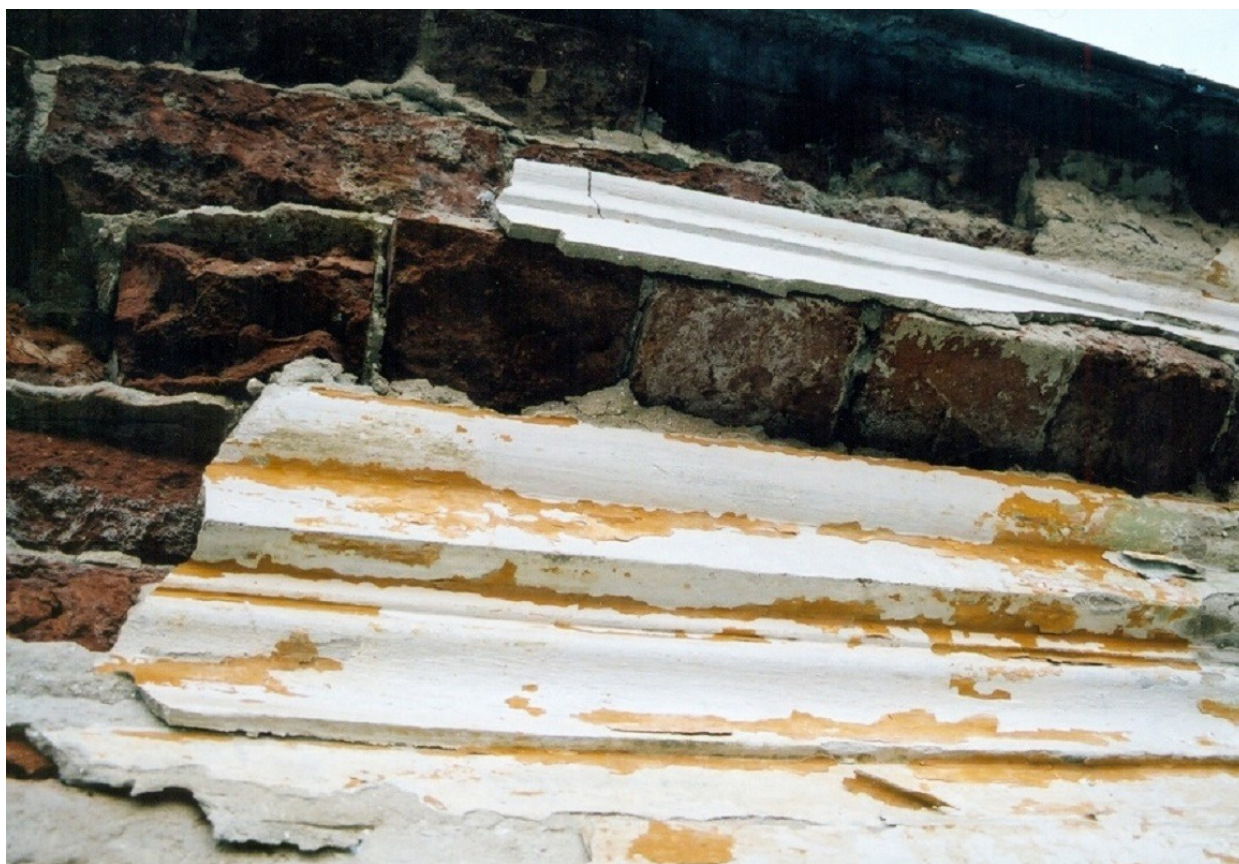
**3-4.** Északkeleti homlokzatának sérült barokk főpárkánya

- VI. Mihelyt homlokzati állvány áll rendelkezésre a főpárkányát gondosan meg kell tisztítani, majd e tisztított felület pontos felmérését kell elkészíteni! Lehetőség szerint törekedni kell arra, hogy minél több eredeti szakasz maradjon fenn, mely a hiteles rekonstrukció forrása lehet.

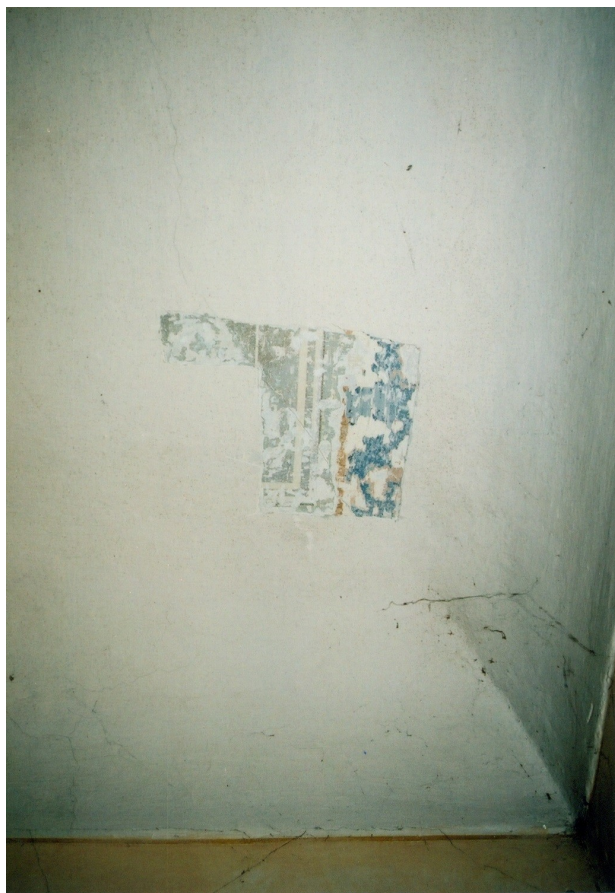
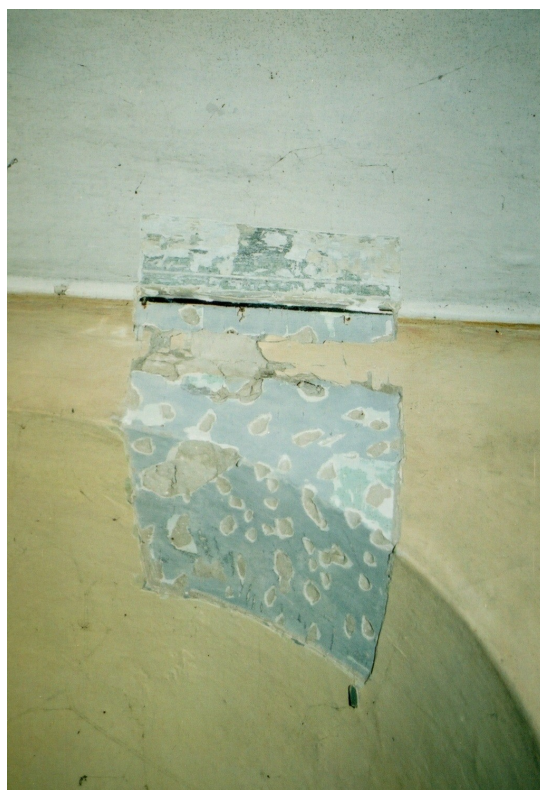
Holkere eltér a többi helyiségétől, mivel itt nem közvetlenül a függőleges falazatról, hanem egy kissé kiugratott, - 1,5, 2 cm széles - vállról indul Festésrétegei viszonylag egyszerűek, mindössze két értelmezhető réteget találtunk. Barokk vakolatán első réteggént fehér meszelés készült, melyet megismételtek mielőtt klasszicista díszítőfestése elkészült. Mennyezetén meleg szürke alapszínén tükrös vonalazások választják el a holker zöldjétől (5. kép). Lépcsős holkere alatt egy sötét ritzer fut, alatta viszont csak homogén zöld falmezőket találtunk (6. kép). Központi rozettája megsemmisült. Századfordulós, enyves technikájú festése hasonló kiosztású és színvilágú volt, mint a korábbi, de a későbbi festéklekaparások miatt jóval kisebb felületen maradt fenn. Legutolsó fehér mennyezetfestése ma már alig látható, mivel a beázások, és a levegő páratartalmának állandó változása miatt mindenütt szürke penész borítja a felületet.

**5-6.** Klasszicista mennyezetfestés és a kályhafülke körül felpikkelt alapszín

Megőrzésre érdemes réteget itt nem találtunk, viszont a bontás előtt a klasszicista réteg dokumentálása javasolt, illetve a holker pontos felmérését is el kell végezni, mivel ez eltér a többitől, csupán a lépcsőház-emeleti folyosó terében található hasonló. Visszaállítása során, pedig eredeti formáját kell reprodukálni!

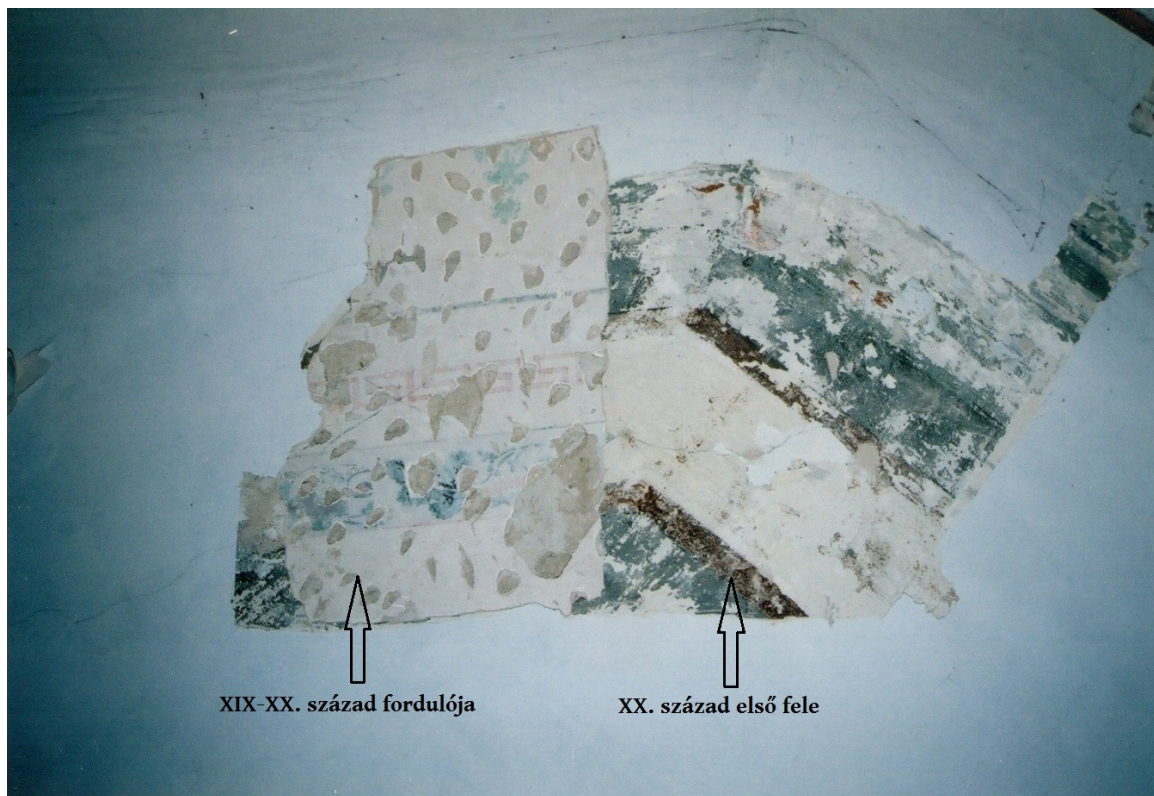
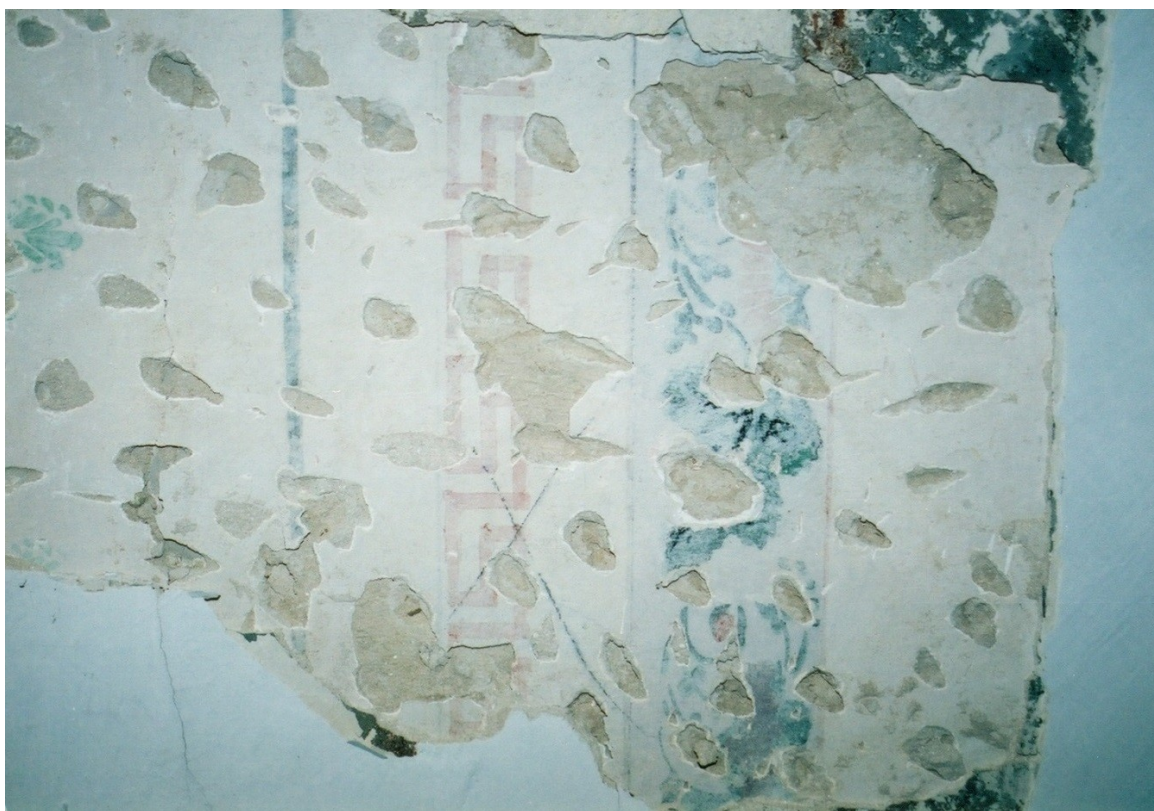
Falsíktól 34 cm-re ívelő holkerében és az oldalfalakon három rétegű, kvalitásos díszítőfestést tártunk fel (7-10. kép). Mennyezetének vakolata a holkertől számított 0,5 m-en belül roncsolt, mozaikszerűen összeropedezett állapotú, illetve a II. világháború után készült cementes javítás. Ennek következtében rozettája, rozettái megsemmisültek. Mennyezetén a legfelső értelmezhető réteg egy tört fehér alapszínre festett századfordulós díszítőfestés (7-8. kép). Felpikkelt felületén a sötétzöld oldalfalat lezáró fekete vonalazás felett 18 cm széles, ismétlődő, világoszöld színnel festett, patronált mustra fut (7. kép). Ezt egy 5 cm széles, vörös színű meandersor, illetve egy 10 cm széles indás sorminta kíséri (8. kép). Enyves technikával festették.

**7-8.** Kutatási pont az északnyugati sarokban és a mennyezeten, ahol századfordulós és XX. század elejére keltezhető díszítőfestés maradványok kerültek felszínre

Itt találhatóak a legdekoratívabb holkerfestések, ezért ennek helyszínen történő megtartása indokolt!

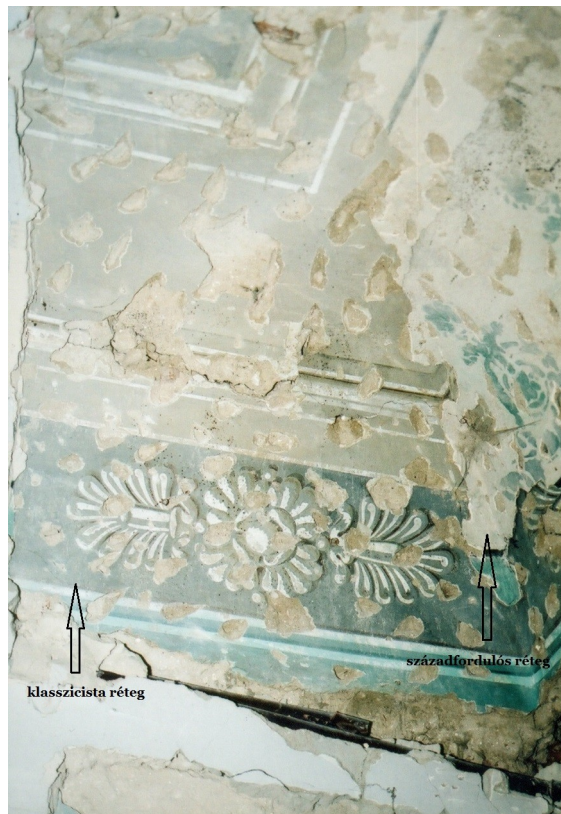
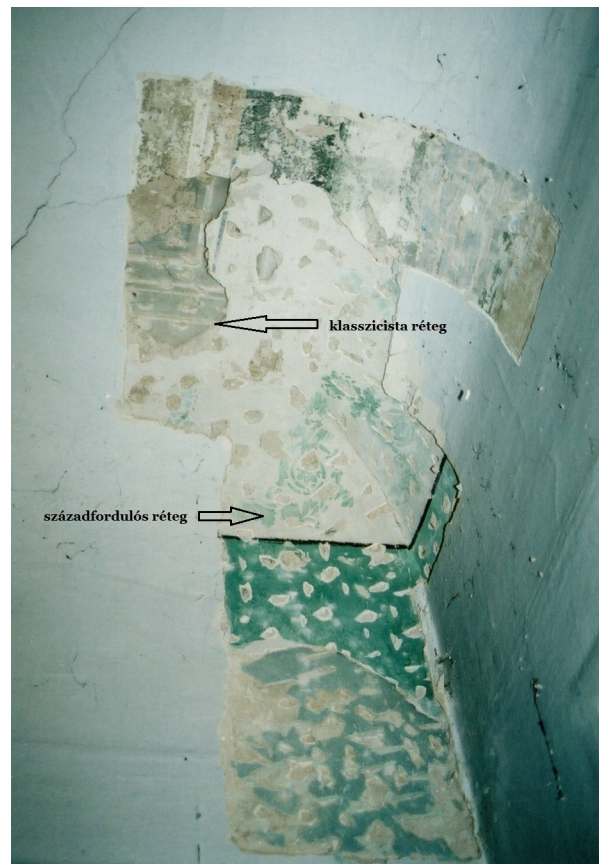
**9-10.** A holker klasszicista és századfordulós rétege

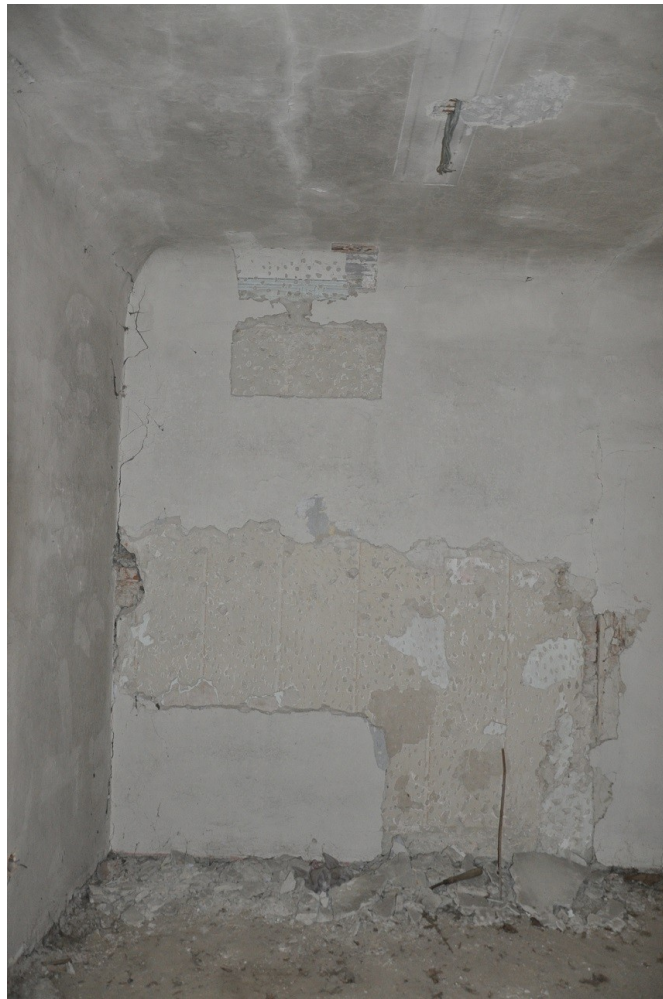
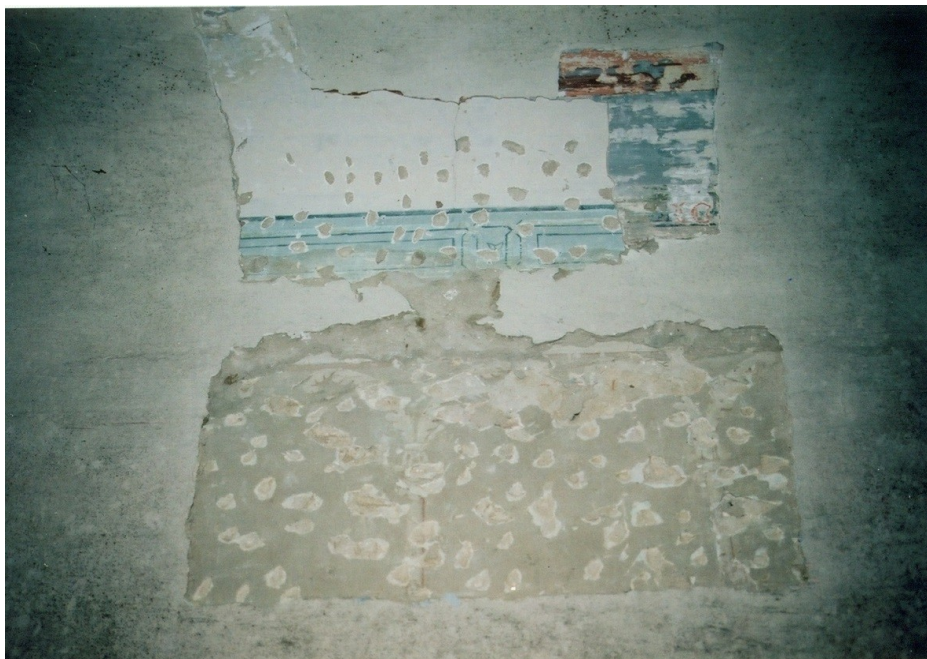
Klasszicista rétegén meleg szürke alapszínen egymástól 35 cm távolságra elhelyezett, 2,5 cm vastag plasztikus vonalzással megjelenített, függőleges pálcák láthatók, melynek fejezetét kettéágazó palmettás mustrák díszítik (11. kép). Holkerét valószínűleg az a zöld alapszínű geometrikus mustrákból álló fríz zárta le, melyhez hasonló az Eo4 jelű helyiség északi falán is előkerült. Bizonytalanságunk forrása, hogy a holker indítását teljes hosszúságban átvágja egy széles villanyvezeték, így egymáshoz viszonyított helyzetükről csak a teljes feltárás után mondhatunk biztosat. Kályhafülkéje előtti mennyezetszakaszán a klasszicista réteg nagy palmettájából is

**11-12.** XIX-XX. század fordulójára keltezhető réteg a holkerben és a falak klasszicista dekorációja

Mennyezetfestésének töredékei dokumentálandók, holkerében fennmaradt díszítőfestései megőrzendők!

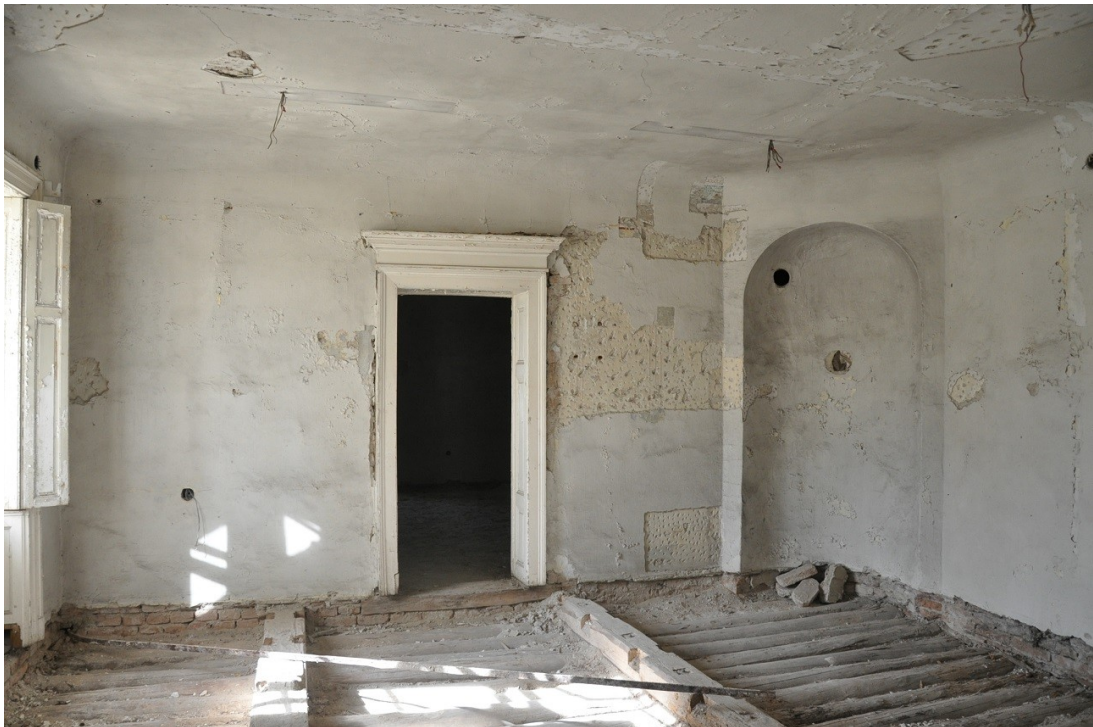
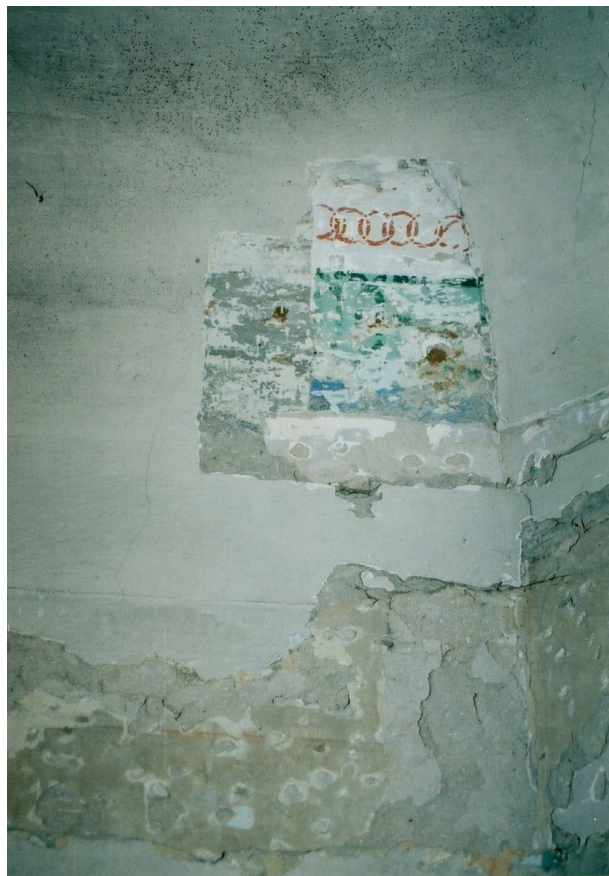
Egyenlőre még nem dönthető el, hogy a holker zöld alapszínű geometrikus mustrái és a felette futó vörös gyűrűsor melyik réteghez tartozik, mert itt is a két felület határát teljes hosszában átvágja a XX. századi villanyvezeték (14. kép). Annyi azonban bizonyos, hogy egy időben készült az Eo3. jelű helyiség ugyanilyen színezésű és mustrájú dekorációjával.

**13-14.** Klasszicista falfestés és XIX-XX. század fordulójára keltezhető holkert díszítő mustra

Roncsolt mennyezetfestése dokumentálandó, néhány fontos csomóponti részlete leválasztandó, holkerét díszítő motívumai kifalazásával együtt megőrzendő!

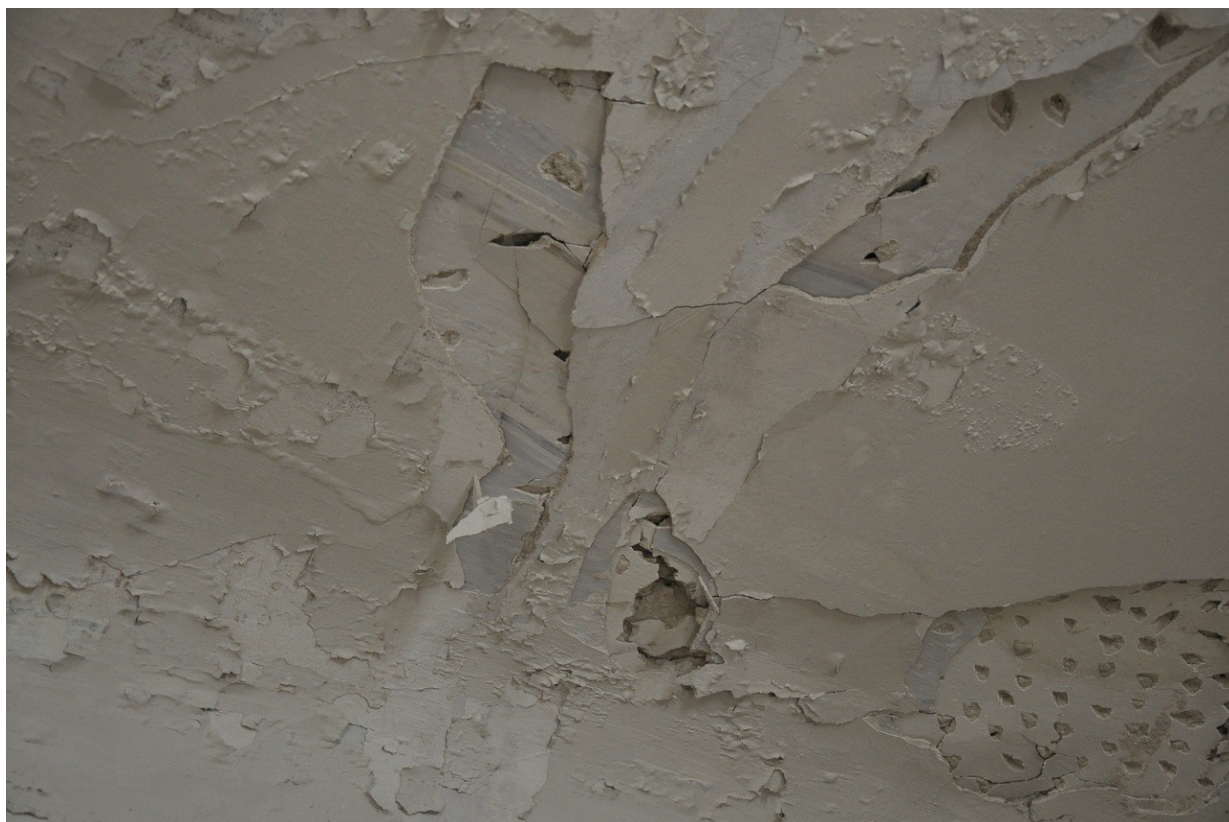
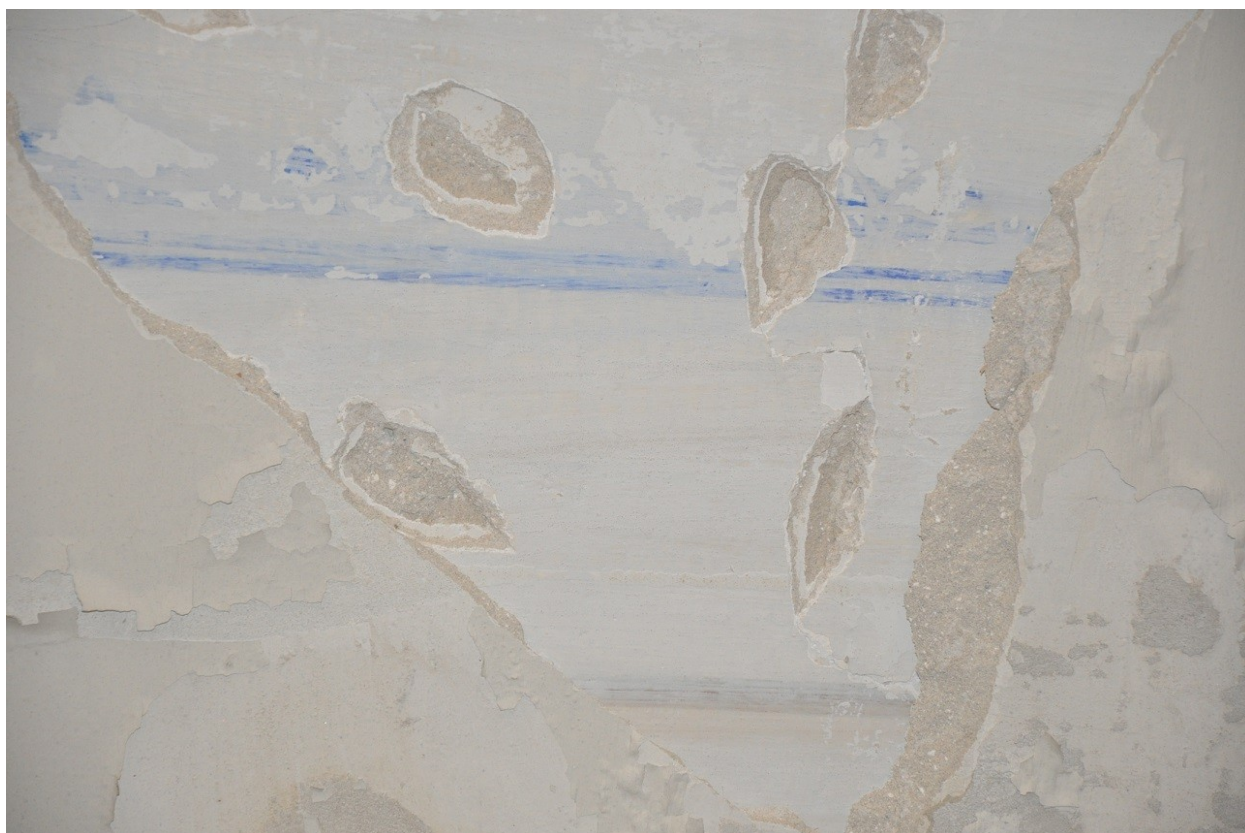
Mennyezetvakolata töredezett, összerepedezett, legkorábbi rétege felstokkolt, és csupán a XIX-XX. század századfordulóján készülhetett. Vakolata rendkívüli módon károsodott, roncsolódott, összetöredezett. Több alkalommal felpikkelték. Mennyezetvakolatán kopott, századfordulós díszítőfestés részletei kerültek felszínre (15-18. kép). Tört fehér alapon plasztikus vonalazásból álló tükrös keretezésekről és középpütt a kék szín árnyalataival festett füzéres rozettákról lehet szó.

**15-16.** XIX-XX. század fordulóján készült mennyezetfestés vakolatleválás miatt előtűnő részletei

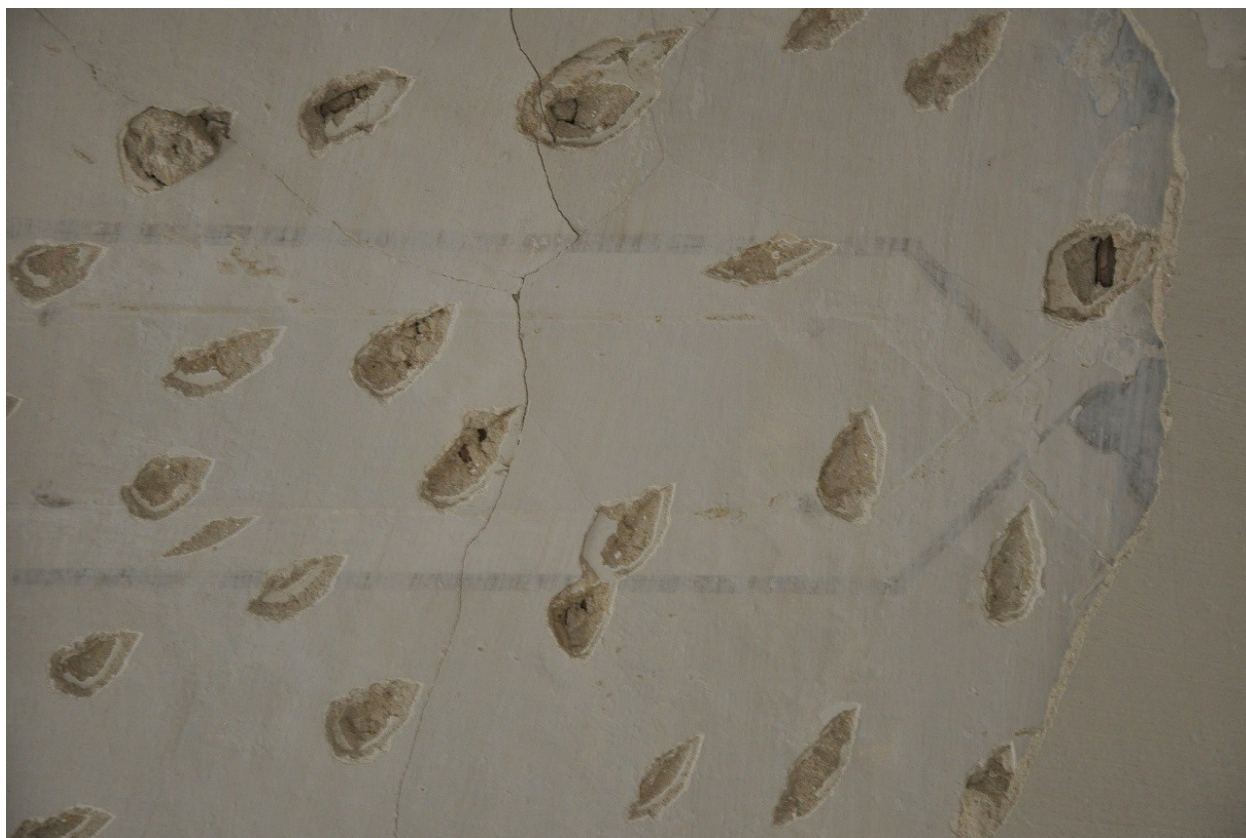
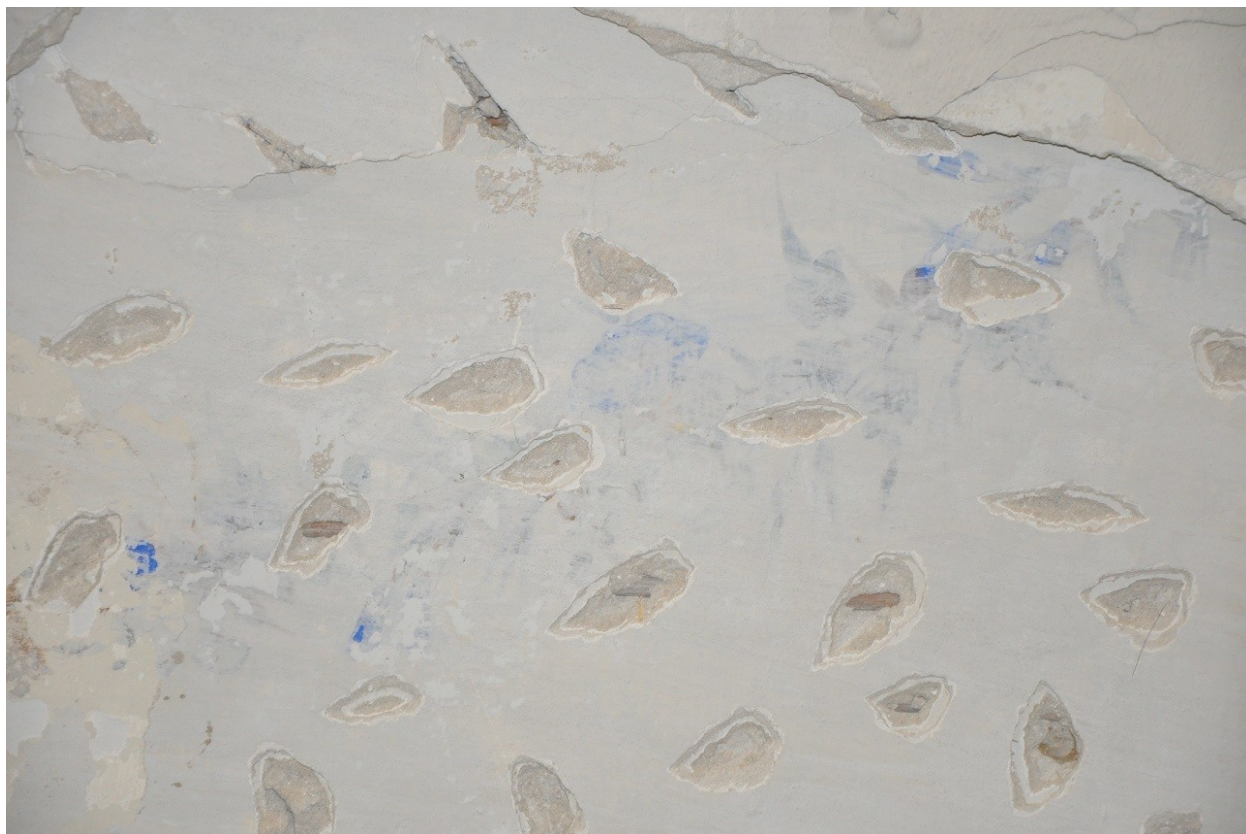
**17-18.** Részletek a XIX-XX. század fordulójáról származó mennyezetfestésből

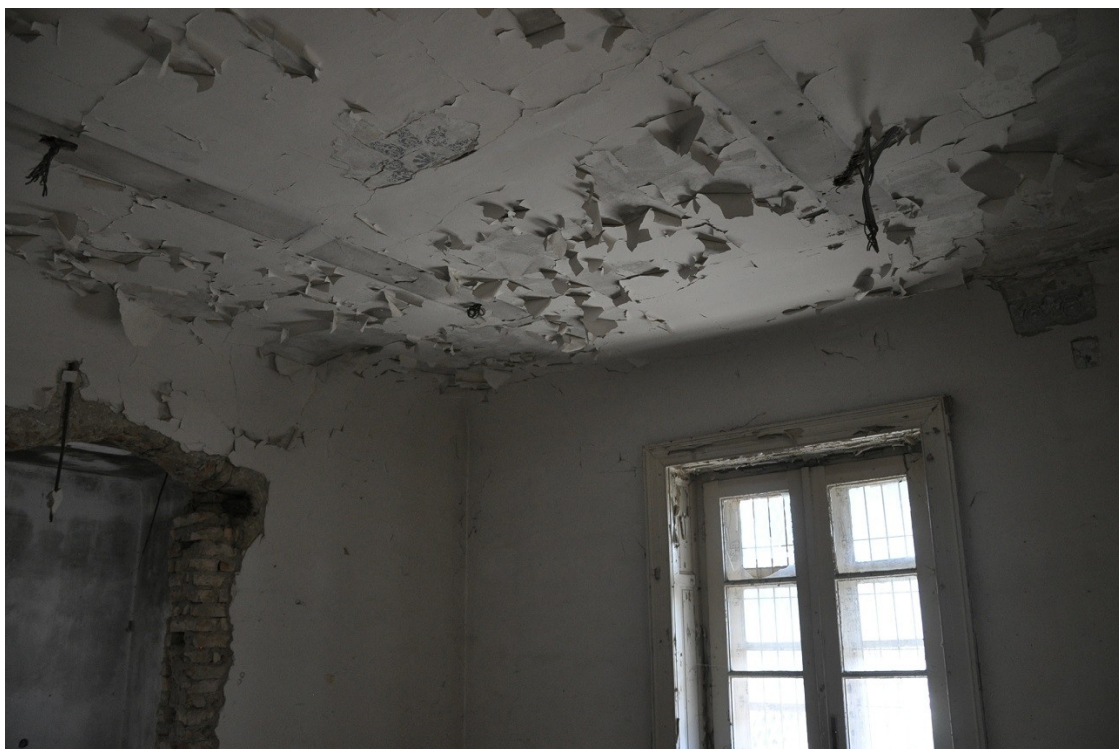
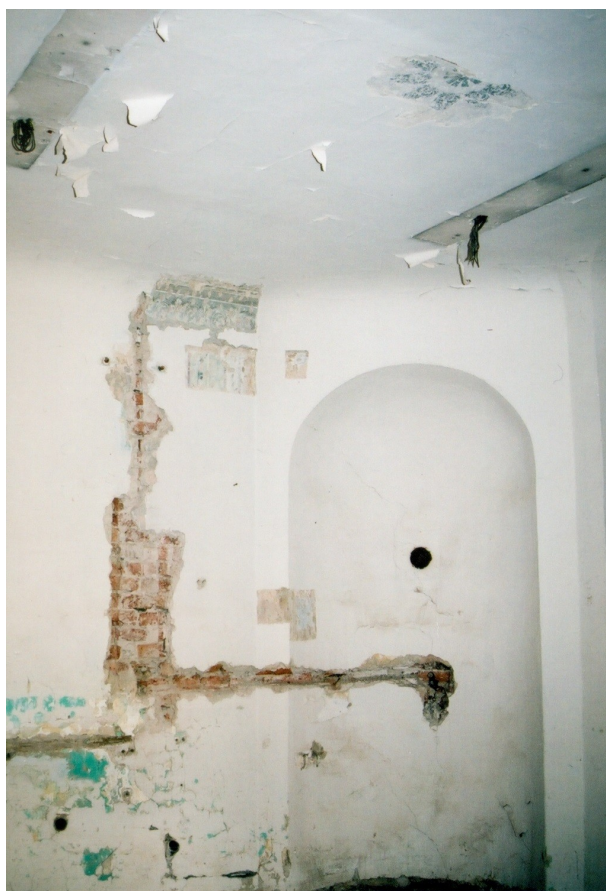
Falfelületeinek és holkerének nagyfokú roncsoltsága ellenére három korszak jó színvonalú díszítőfestéseit találtuk meg (19-20. kép).

**19-20.** A párától hámló mennyezetfestések, és a bontási munkák miatt sérült északkeleti fal

Mennyezetfestése felméréndő, dokumentálandó, rozettája leválasztandó. Holkerének jó színvonalú klasszicista mustrája helyszínen megtartandó!

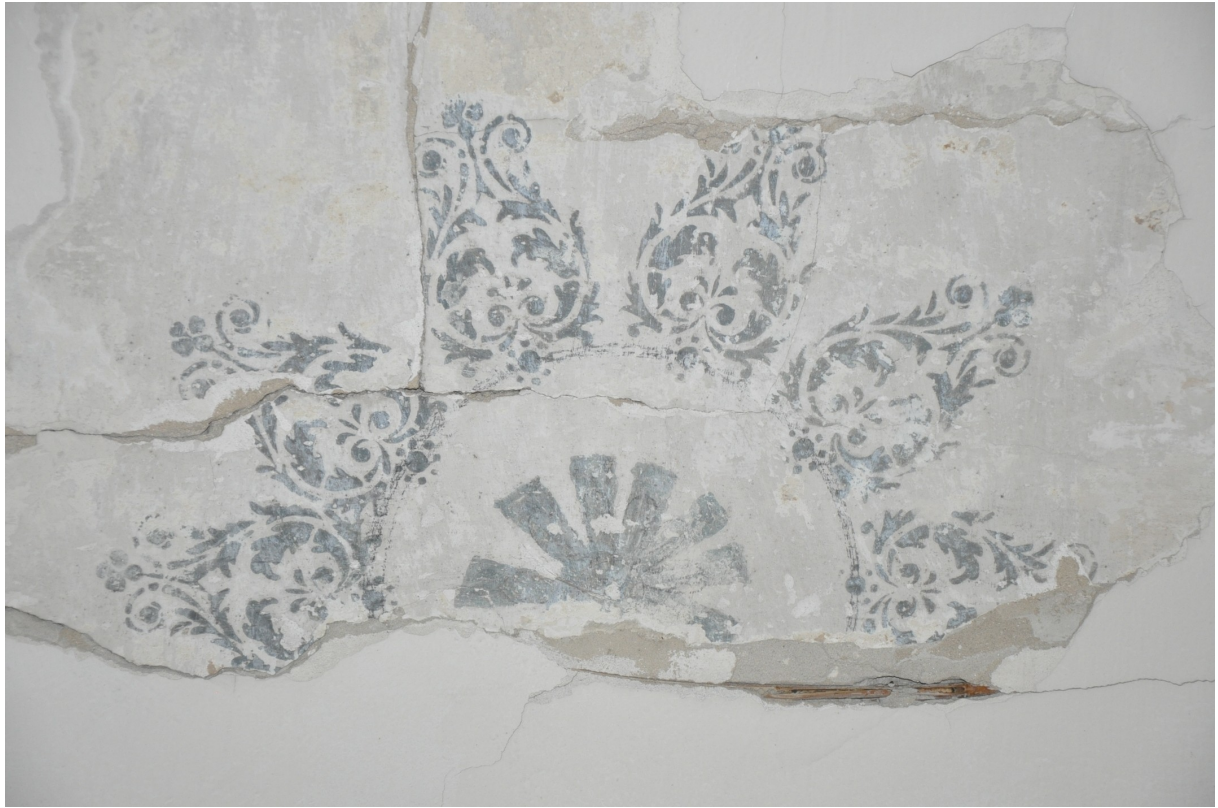
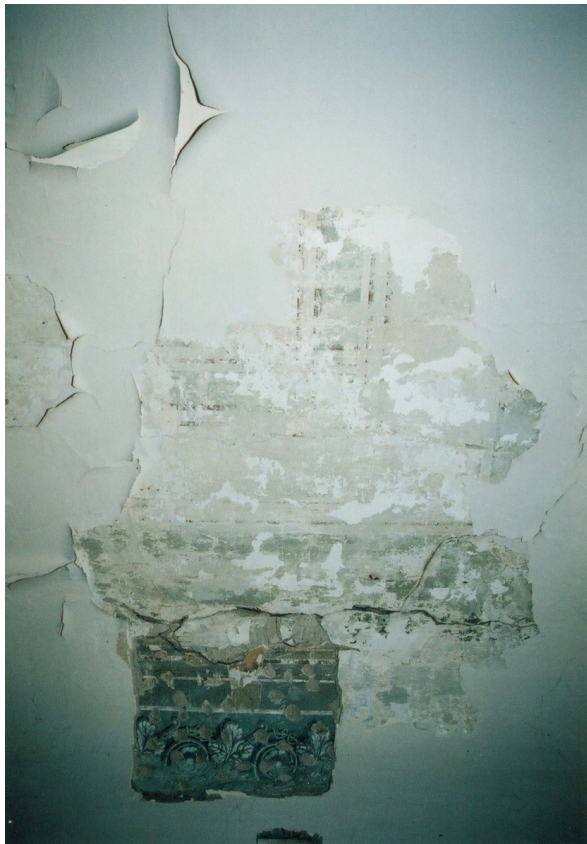
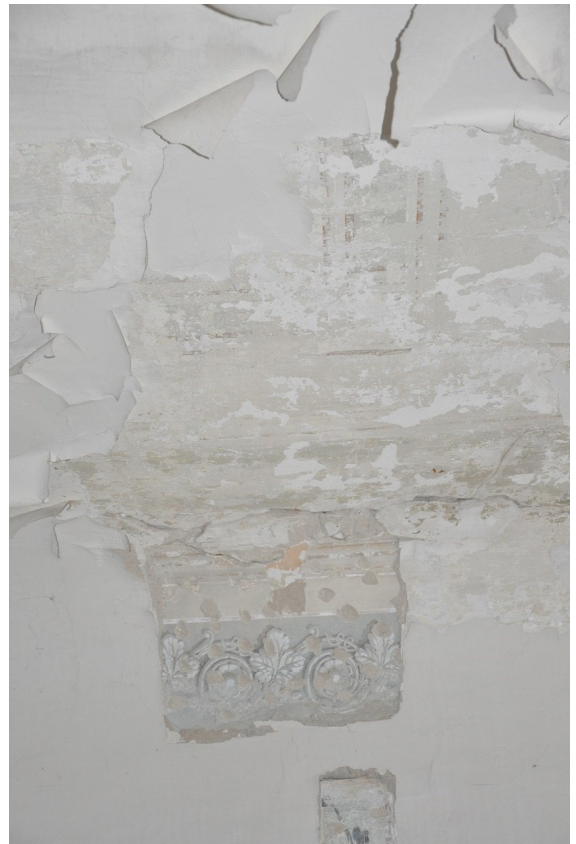
Mennyezetének századfordulós vakolatán enyves technikájú díszítőfestés található, melyet gazdag tükrös keretezés övez (22-23. kép). Külső, 40 cm széles sávja a faltól 40 cm-re indul, majd egy alapszínű, 22 cm széles sáv következik, végül a belső keret 17 cm széles és többszörös vonalazástól övezett. Középpütt egy sablonnal festett 44 cm átmérőjű, filigrán mustrákból álló rozettát tártuk fel, melynek párja az Eo8 jelű szobában került elő (21. kép).

**21-23.** XIX-XX. század fordulójára keltezhető mennyezeti rozetta, és a hozzá tartozó keretezés, a holkerben pedig már a klasszicista fríz látható

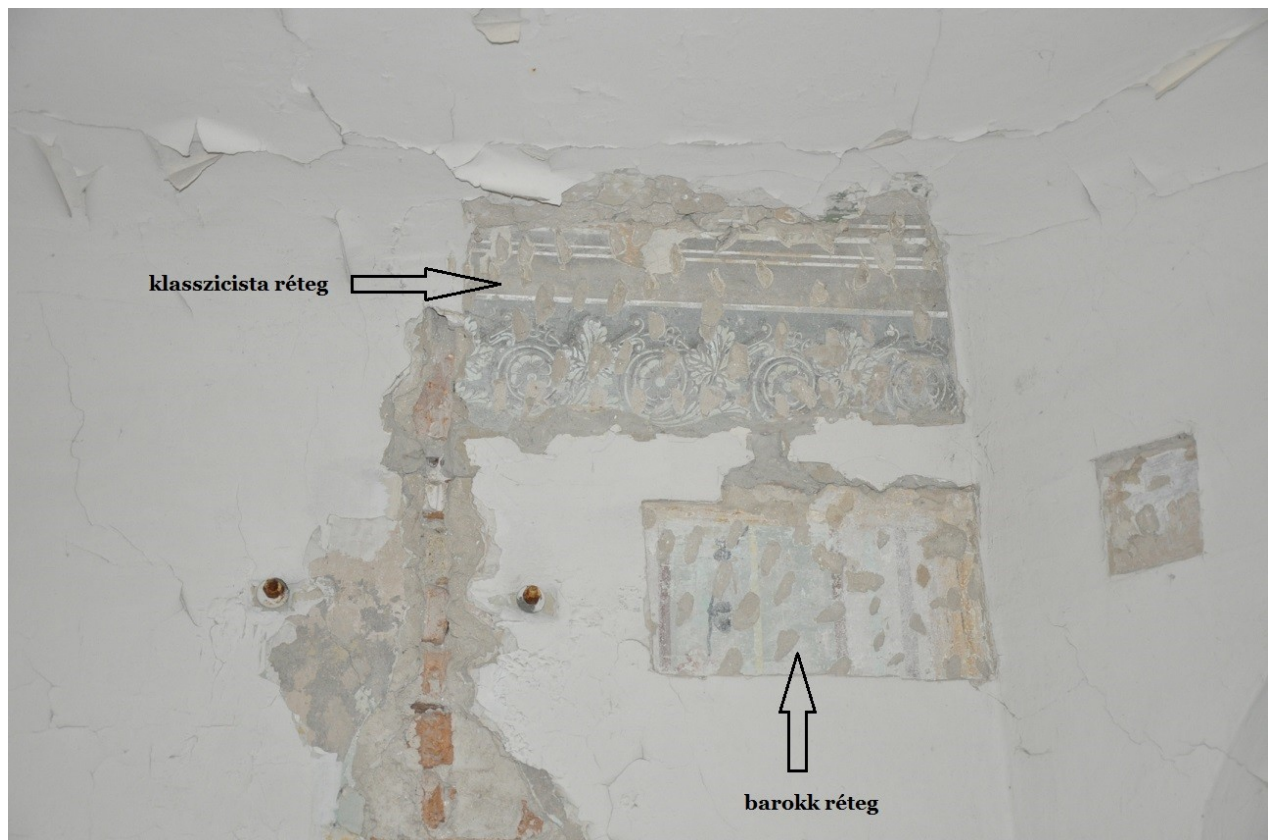
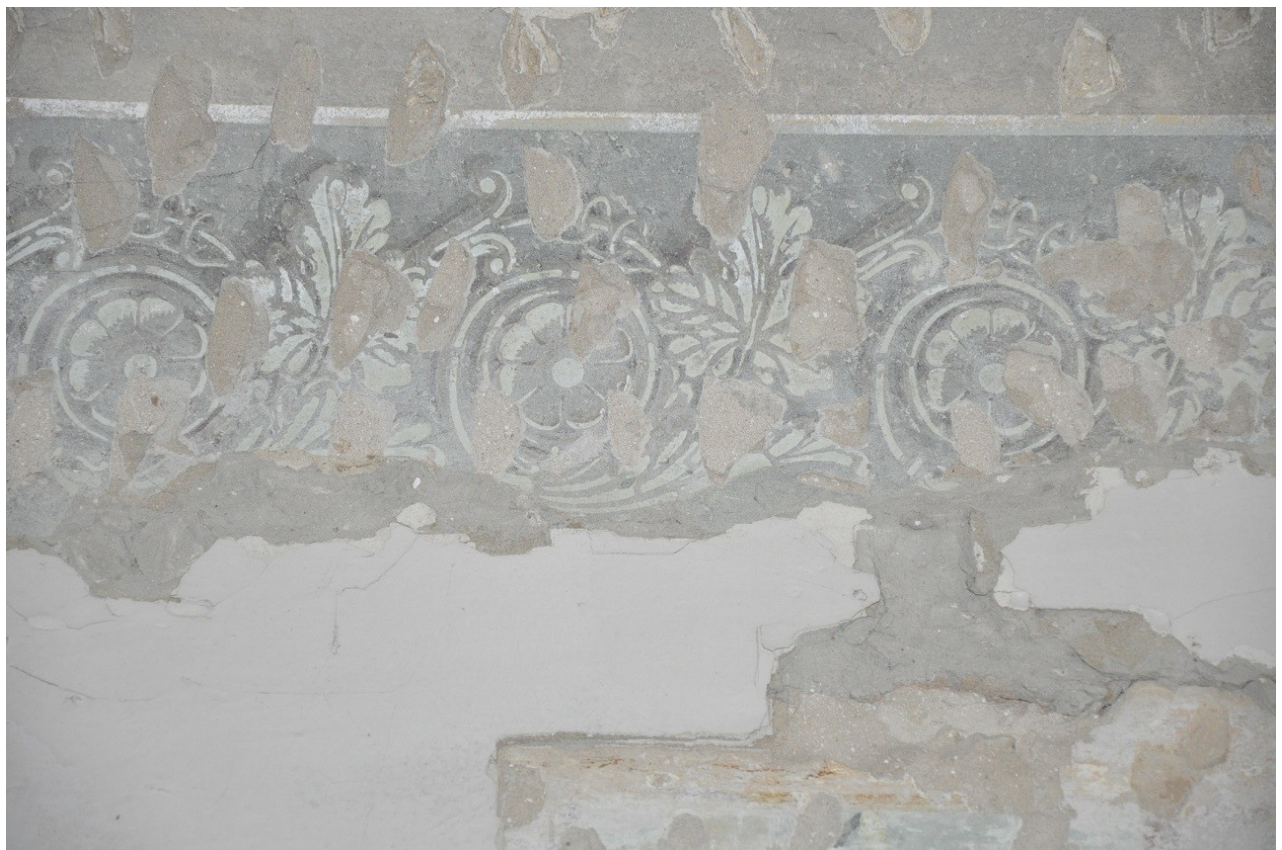
Klasszicista dekorációja a többi szobáéhoz hasonlóan kazeines technikával készült, de azoknál finomabb és részletesebb. Egyszínű oldalfalához a holkerben rozettás palmettasor kapcsolódik (24-25. kép).

**24-25.** Barokk és klasszicista réteg az északkeleti falon és a XIX. századi fríz részlete
