RESTAURÁTORI JAVASLAT ÉS TERVEZET  
A GÖDÖLLŐ, SZABADSÁG TÉR 2. SZÁMÚ ÉPÜLET  
(VOLT GAZDATISZTI HÁZ)

födémcseréjéhez kapcsolódó falképre Restaurátori feladatokról

2016. június 29.

Helyrajzi szám: 5869

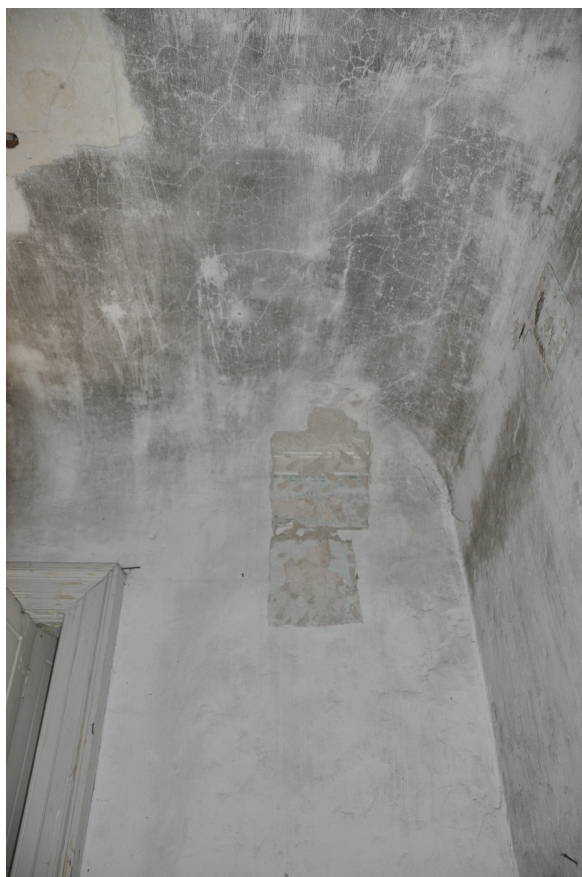
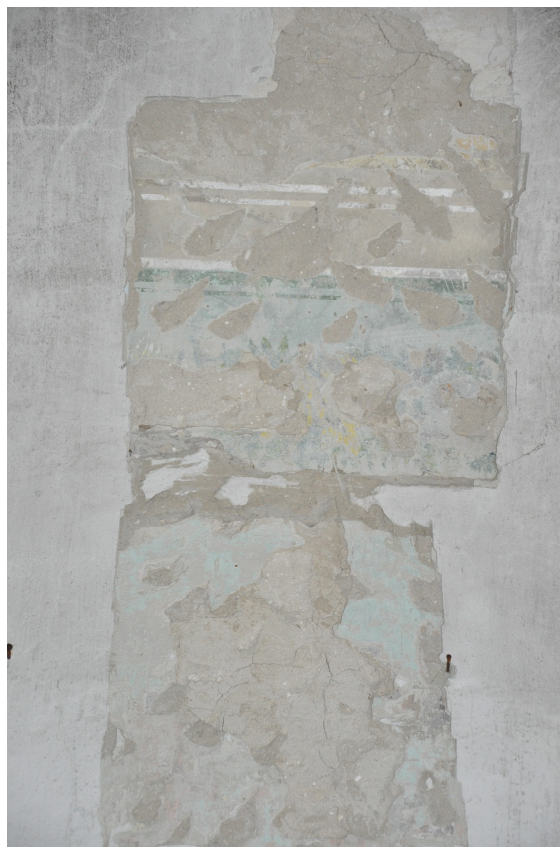
E két szobát együtt tárgyaljuk, mivel a XVIII. században egy helyiséget alkotott. Megosztására valószínűleg a XX. század első felében került sor, mivel az ebből a korból származó falfestés már különbözőséget mutat. Al secco technikában festett barokk rétege kiosztásának rendszerében megegyezik a többi sávós, tapétát utánozó barokk réteggel (26-27. kép). Tehát holkerét ekkor nem díszítették, mivel vízszintes lezárása még a holker alatt található.

Klasszicista rétege sokkal roncsoltabb, de rendszer mégis felismerhető. Falainak színezése itt is élénk zöld és a holker alatt indás levél és virágcsokor futott 18 cm szélességben (27. kép). Felette szürke alapszínen fehér vonalazások láthatók, de a hozzá tartozó mennyezetfestés vakolatával együtt elpusztult. Kazeines technikával készült.

**26-27.** A holkert díszítő XIX. századi fríz sérült részlete

Lehetőség szerint további feltárással dokumentálandók a holker és a mennyezet roncsolt töredékei, de megtartását, nagyfokú lepusztultsága miatt nem látjuk indokoltnak.

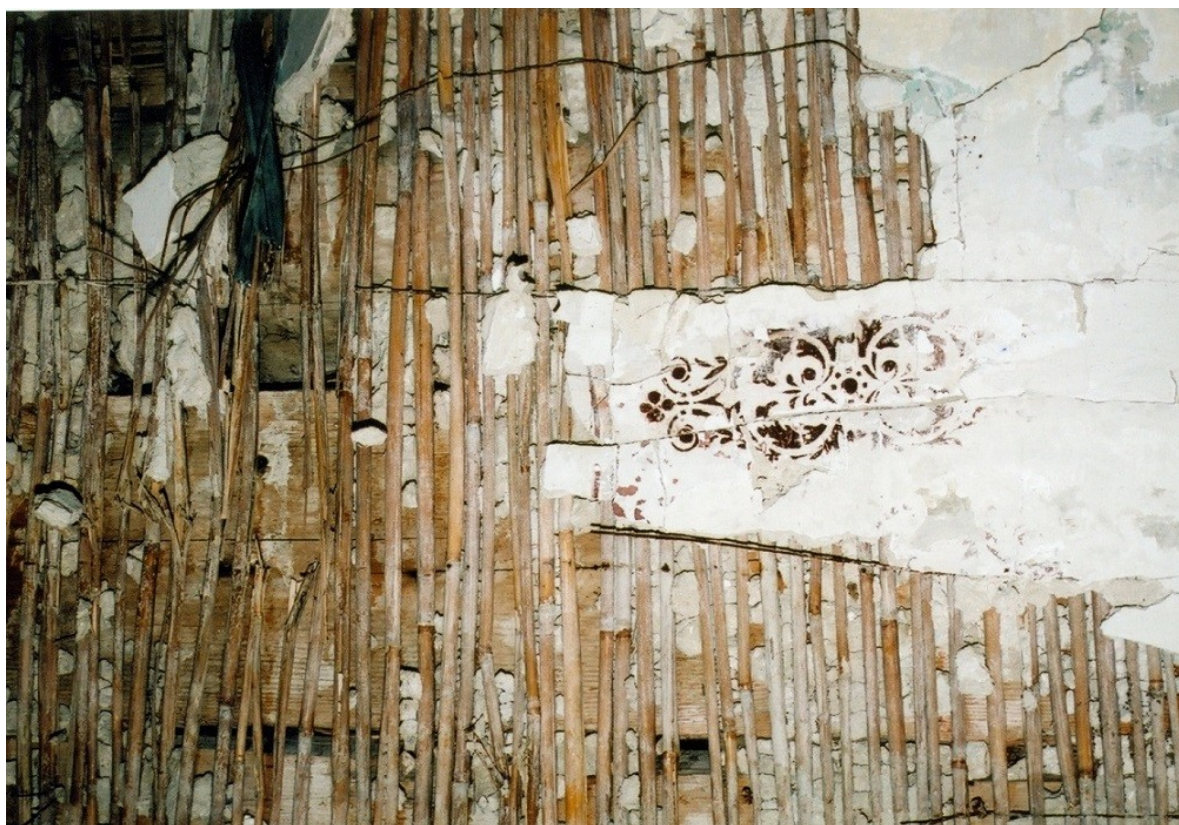
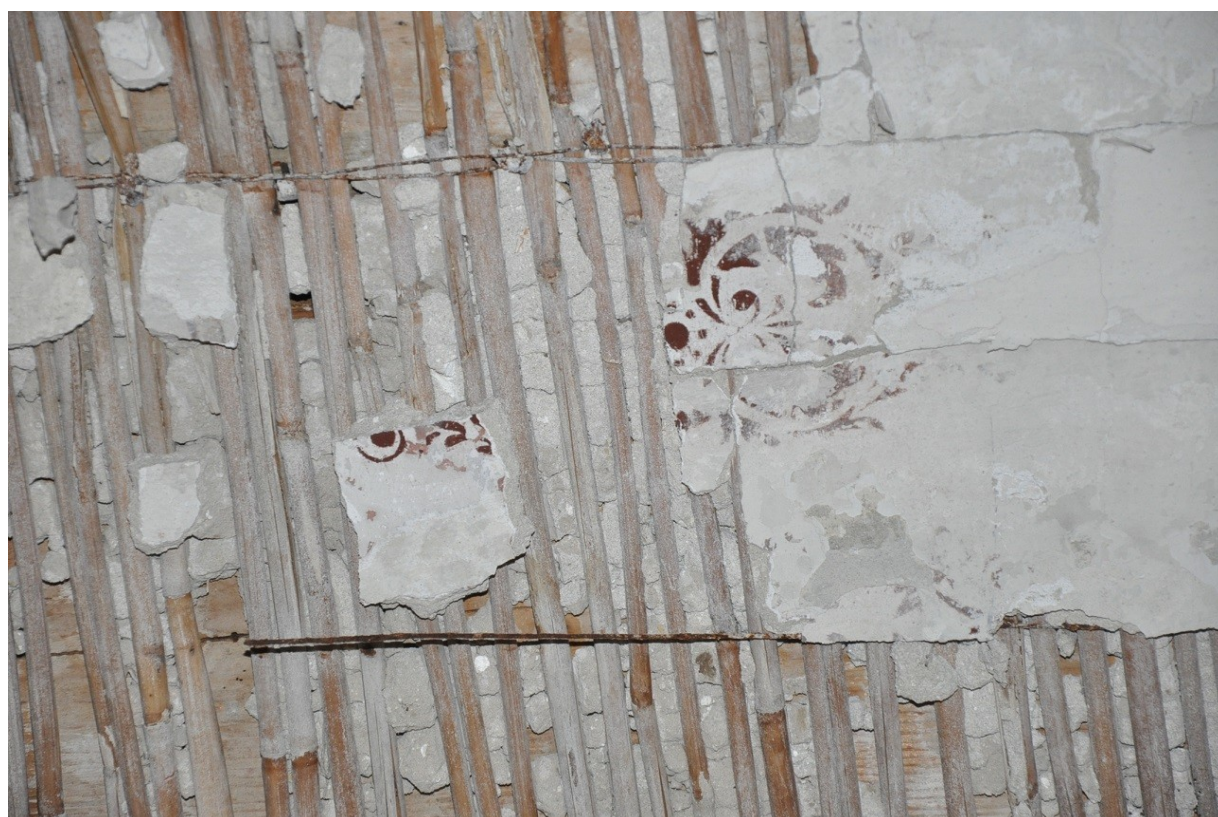
Századfordulós kifestéséből a mennyezet közepén található rozetta maradványa mára szinte nyomtalanul eltűnt (64-65. kép). Ez egyébként úgy tűnik azonos az E05. jelű helyiség mennyezetén találhatóval.

**31-32.** XIX-XX. század fordulójára keltezhető mennyezetfestés töredék 2005-ben és napjainkban

Itt sem a mennyezetten, sem a holkerben nem maradt fenn értékelhető védendő festett dekoráció, viszont az oldalfalak értékes kifestése miatt a bontási munkák csak restaurátori művezetés mellett végezhetők!

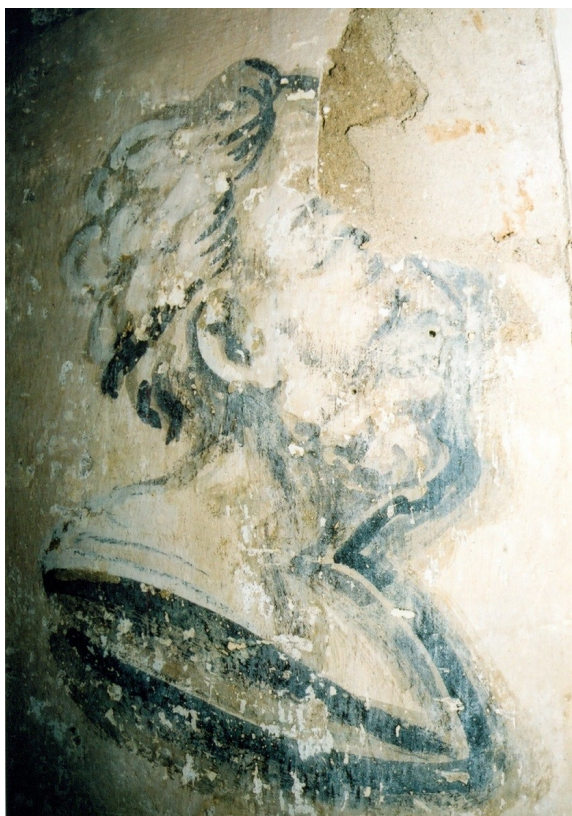
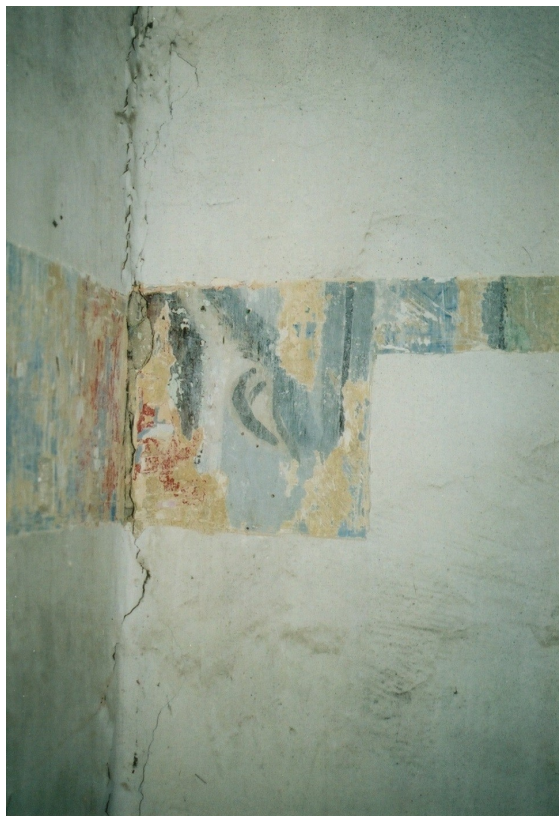
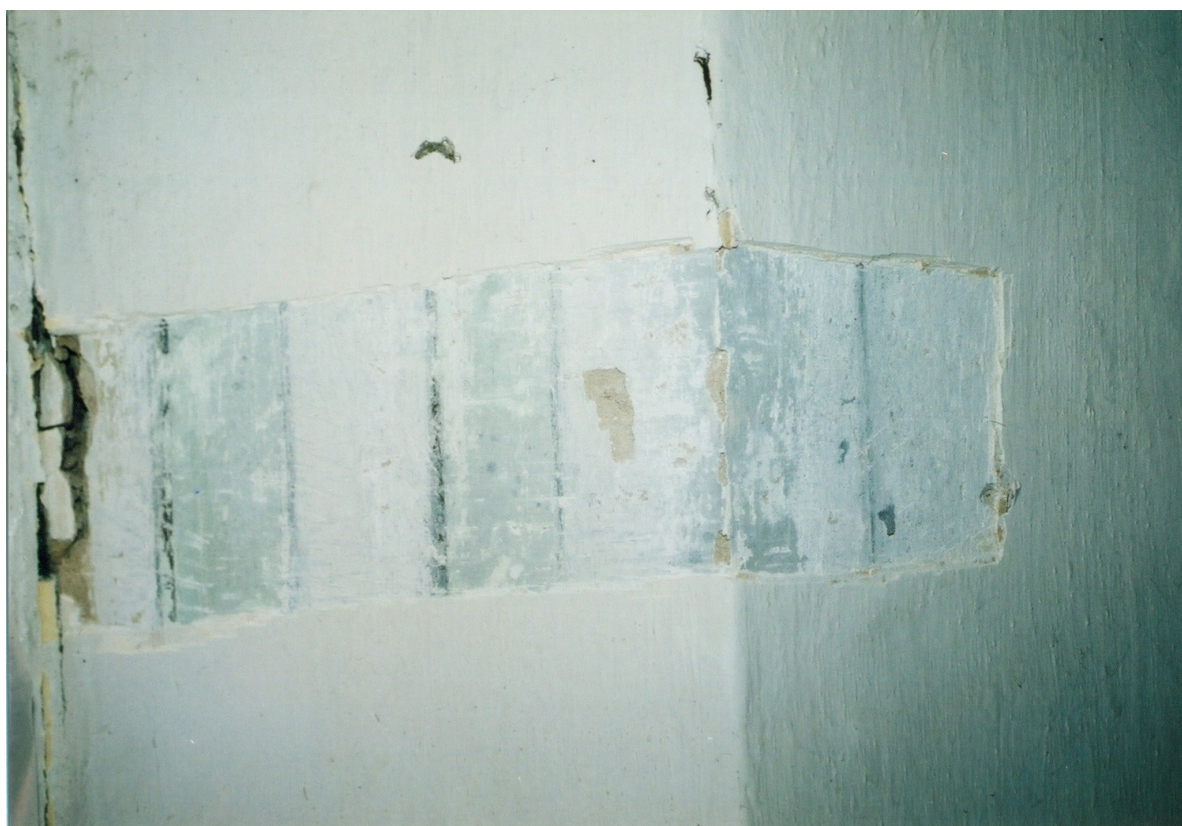
A XVIII-XIX. században az épület legreprezentatívabb helyisége, díszterme lehetett. Barokk kifestése szerencsére nem esett át olyan radikális beavatkozáson, mint a többi helyiségé. A többi terem falképeinél színvonalasabb felületet nem pikkelték fel és nem vakolták be, mint az összes többi helyiségben. Valószínűleg a többi terem klasszicista kifestés idején itt láthatók maradtak a barokk falképek. Mennyezetfestése ugyan megsemmisült, de itt találtuk meg annak jól dokumentálható nyomát, hogy a XVIII. században a holker alatt egy 12 cm széles, vakolatból húzott párkány futott körbe. Faltükreit mindenütt széles ornamentális keretmustra övezte. E tükrök közepére egy-egy szalaggal összekötött levélköteg koszorú övezte grisaille büszt került (33. kép). Az ábrázolt személyek kiléte csak a teljes feltárás után határozható meg, de nem zárható ki, hogy metszetelőképek alapján dolgozott a művész. Analógiák alapján akár a kor híres személyiségei, akár antik államférfiak, filozófusok is megjelenhetnek hasonló módon. Feltárása ugyan nagyon nehéz és aprólékos feladatot jelent, mivel a rajta lévő kemény meszelésréteg alig választható le róla, de ez a ritka ábrázolás mindenképpen megkülönböztetett figyelmet érdemel! Födémcsere estén pedig gondos megvédésükre kell törekedni! Meg kell védeni a mechanikai igénybevételektől és a csapadéktól is!

**33-35.** XVIII. századi grisaille büszt, a hozzá tartozó tükrös keretezés, és sávos ablakbéllet festés

- V. Különös tekintettel az E08-as szoba feltárt figurális falképek védelmére, de említhetjük az E 02-E05. szobák barokk és klasszicista falfestéseit is, szükségesnek tartjuk a falazat kiemelt védelmét. Mivel a fedélszék és földémbontás miatt a falak védtelenné válnak a nagy valószínűséggel bekövetkező esőzéseknek, így az említett helyiségek falazatait minimál programként vastag fóliatakarással kell megóvni a csapadéktól, mivel a festett dekoráció zöme enyves technikájú! Annak elázása pedig részleges, vagy teljes megsemmisüléséhez vezetne!

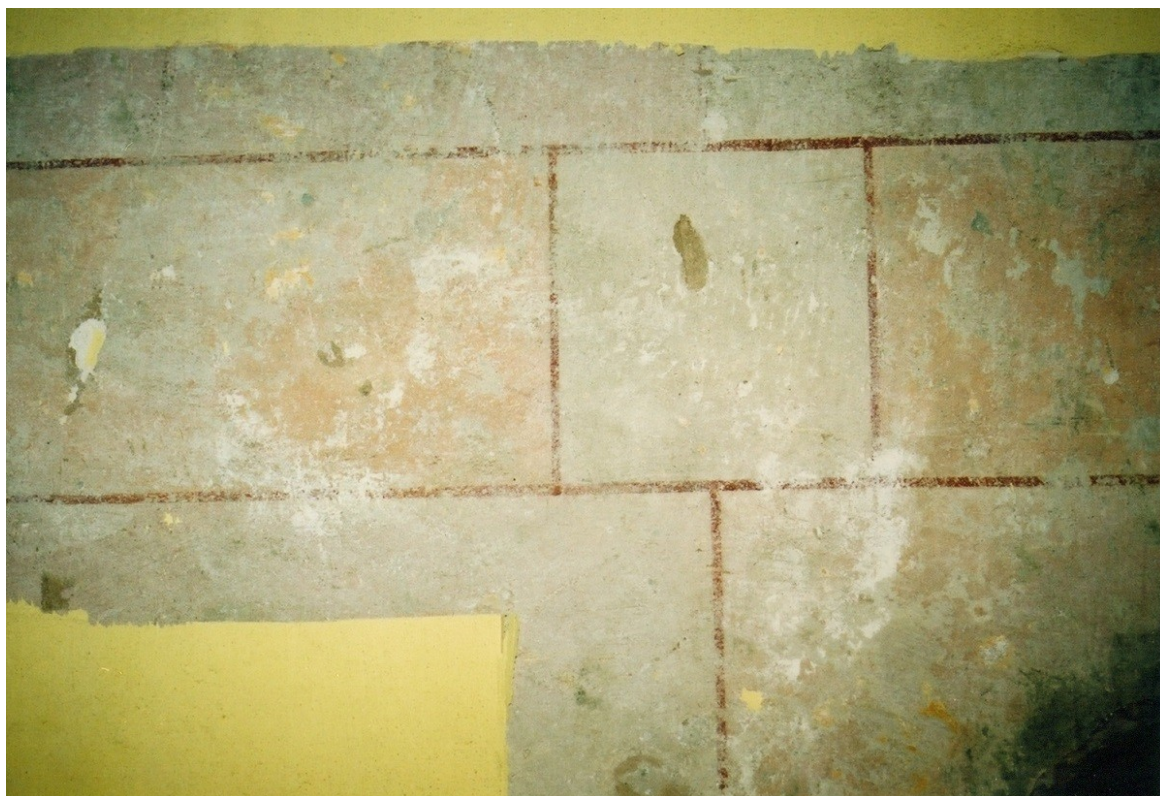
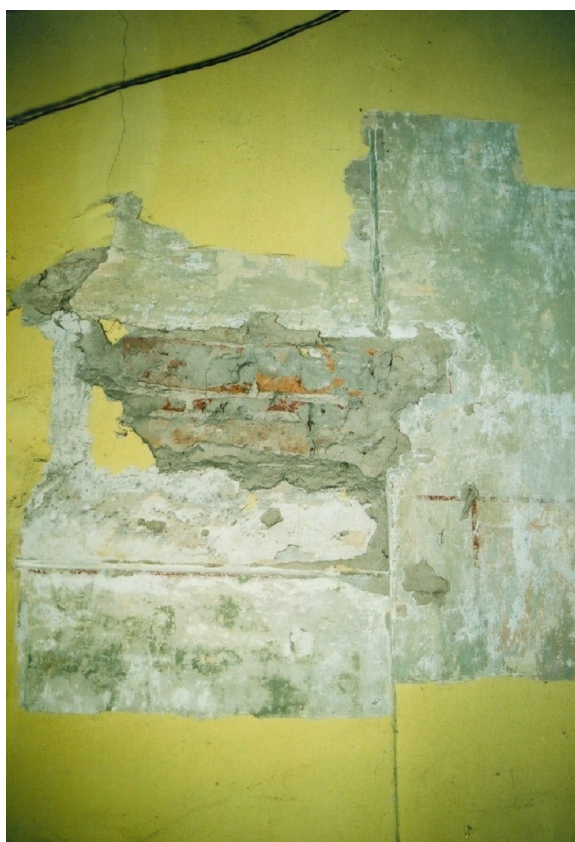
Az épület legradikálisabban átalakított teréről van itt szó. Erre a jelentős építészeti, szerkezeti munkára feltételezésünk szerint a XIX-XX. század fordulóján került sor. Az architektúra teljes megújítása során új festett dekoráció készült. Mennyezetéhez kapcsolódó lépcsős holkerének kialakítása is ekkor történt meg, akárcsak a szabadon álló pillérek és a közük falazott ívek megépítésére. Földszintről induló lépcsőkájának falait szokatlan kváderfestés díszítette, melyből mára csak az emeleten maradtak töredékek. (36-37, 42. kép). A vörös vonalakkal tagolt felületen a kváderek színe is különböző, egy vörös után egy szürke következik. Ezt a rusztikus felület az emeleti járószint magasságában kettős, vörös színű vonalazással zárták. Lépcsőfordulójának falpillérfejezeteit levésték, de tökéletesen látszik, hogy az megegyezett a szabadon álló pillérékével (37. kép). Felső lépcsőkarján és a folyosón is folytatódott a kváderes díszítés, lépcsős holkere alatt pedig széles vörös vonalazás zárta a kváderfestést (40-41. kép).

**36-37.** 2005-ben feltárt századfordulós kváderfestés és a levésett pillérfejezet lenyomata a lépcsőfordulóba

Brutális vakolatleverései és a beázások ellenére talán a folyosó oldalfalain még maradt annyi ebből az elegáns díszítőfestésből, hogy rekonstruálni lehessen ezt a dekorációt.

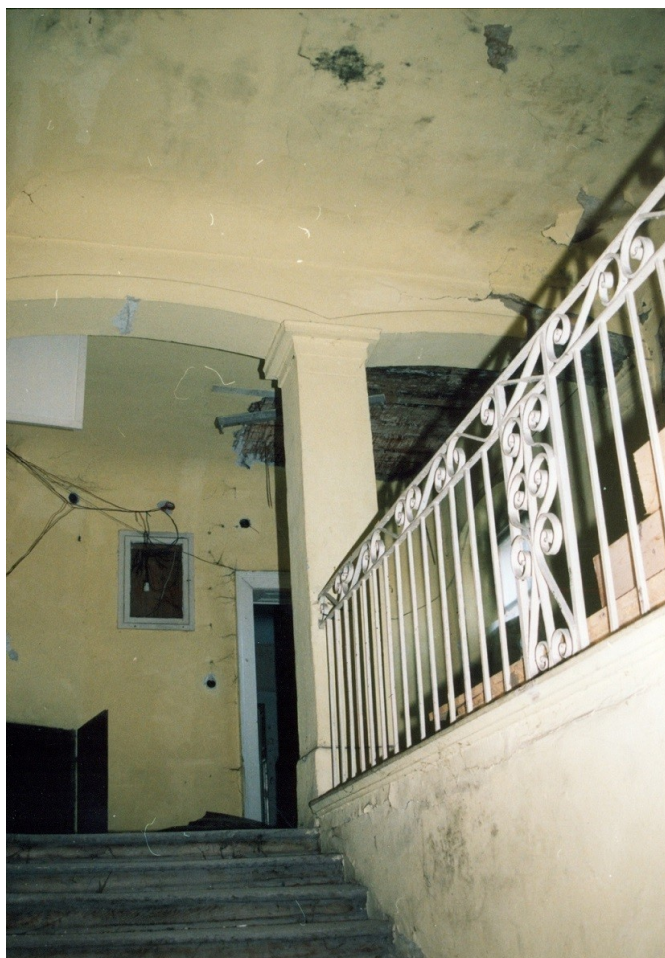
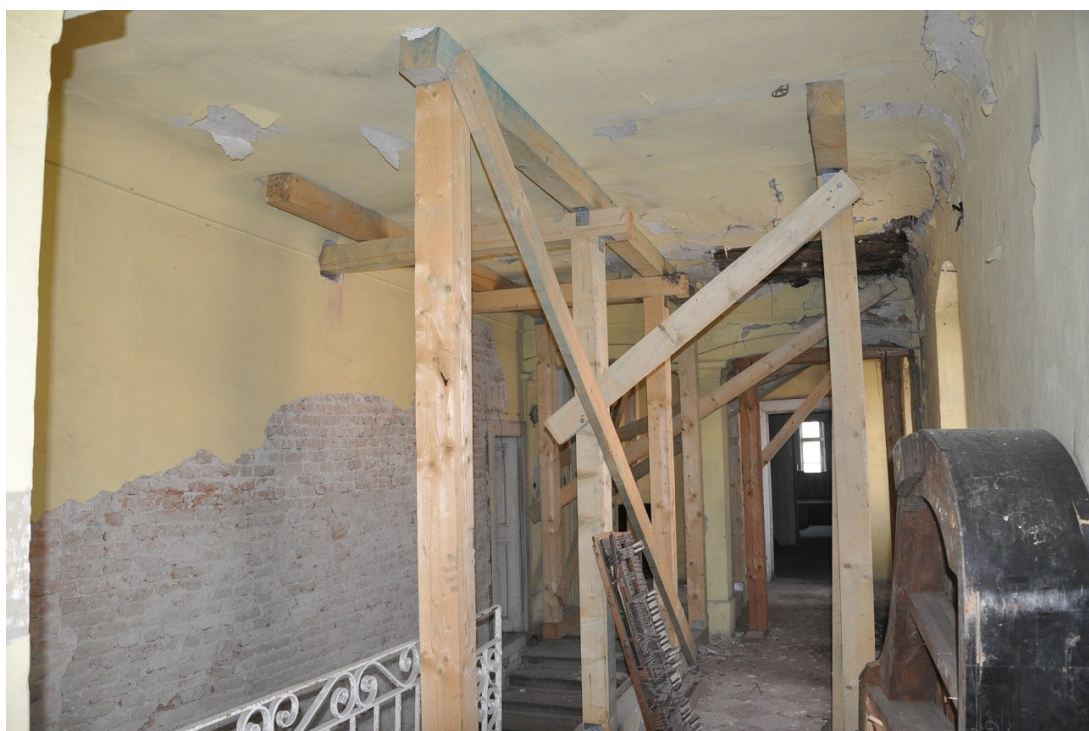
**38-39.** A lépcsőház beszakadó mennyezetein is maradt fenn XIX\_XX. század fordulójára keltezhető díszítőfestés

A kivitelezés előtt megfelelő állványzatról kísérletet kell tenni a még meglévő mennyezetfestés vizsgálatára feltárására, dokumentálásra. Amennyiben ez sikerrel jár lehetőség kínálkozik ennek hiteles rekonstrukciójára.

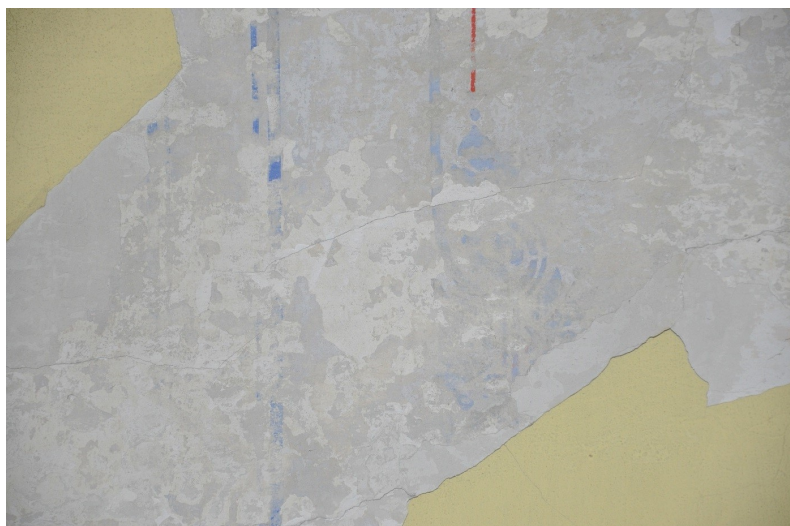
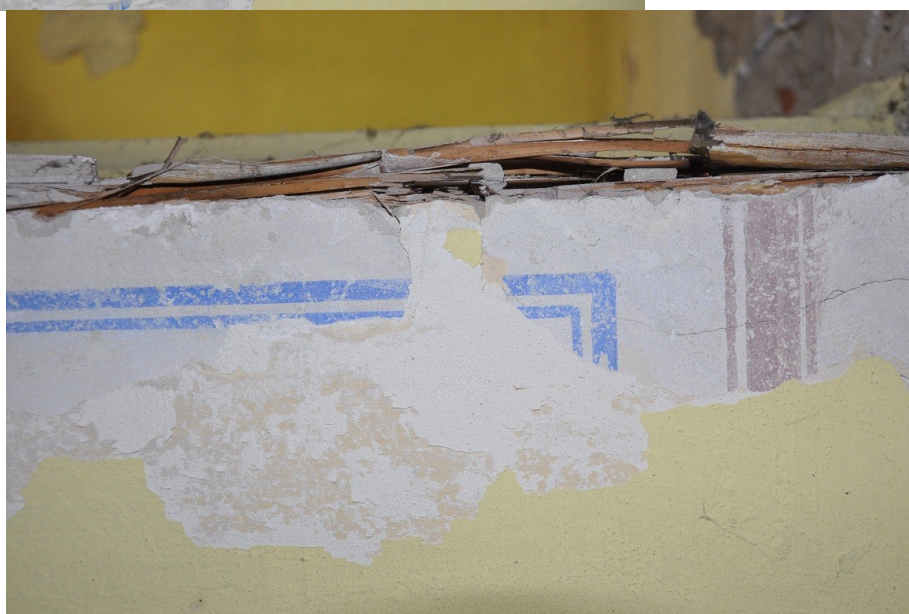
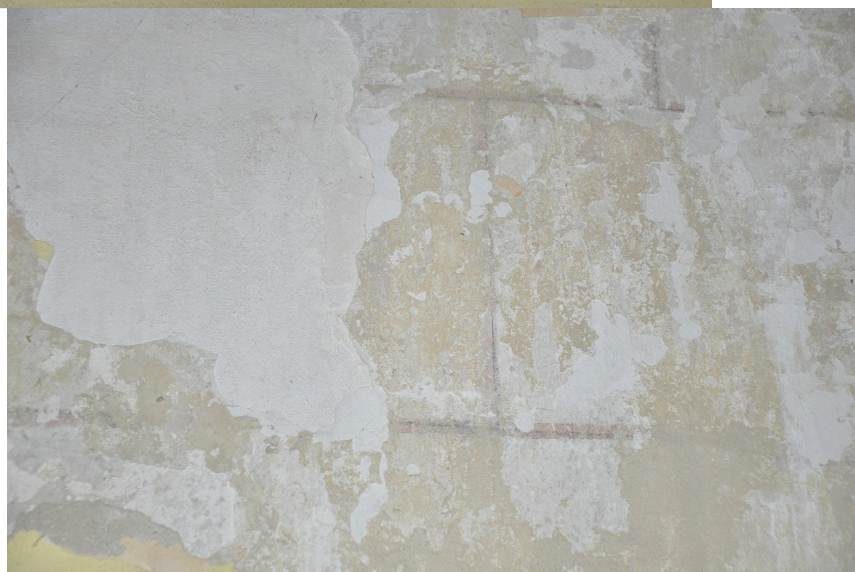
**40-42.** XIX-XX. század fordulóján készült mennyezetfestésének töredékei és oldalfalai ahol a brutális a vakolatleverés ellenére is maradtak kváderfestés maradványok

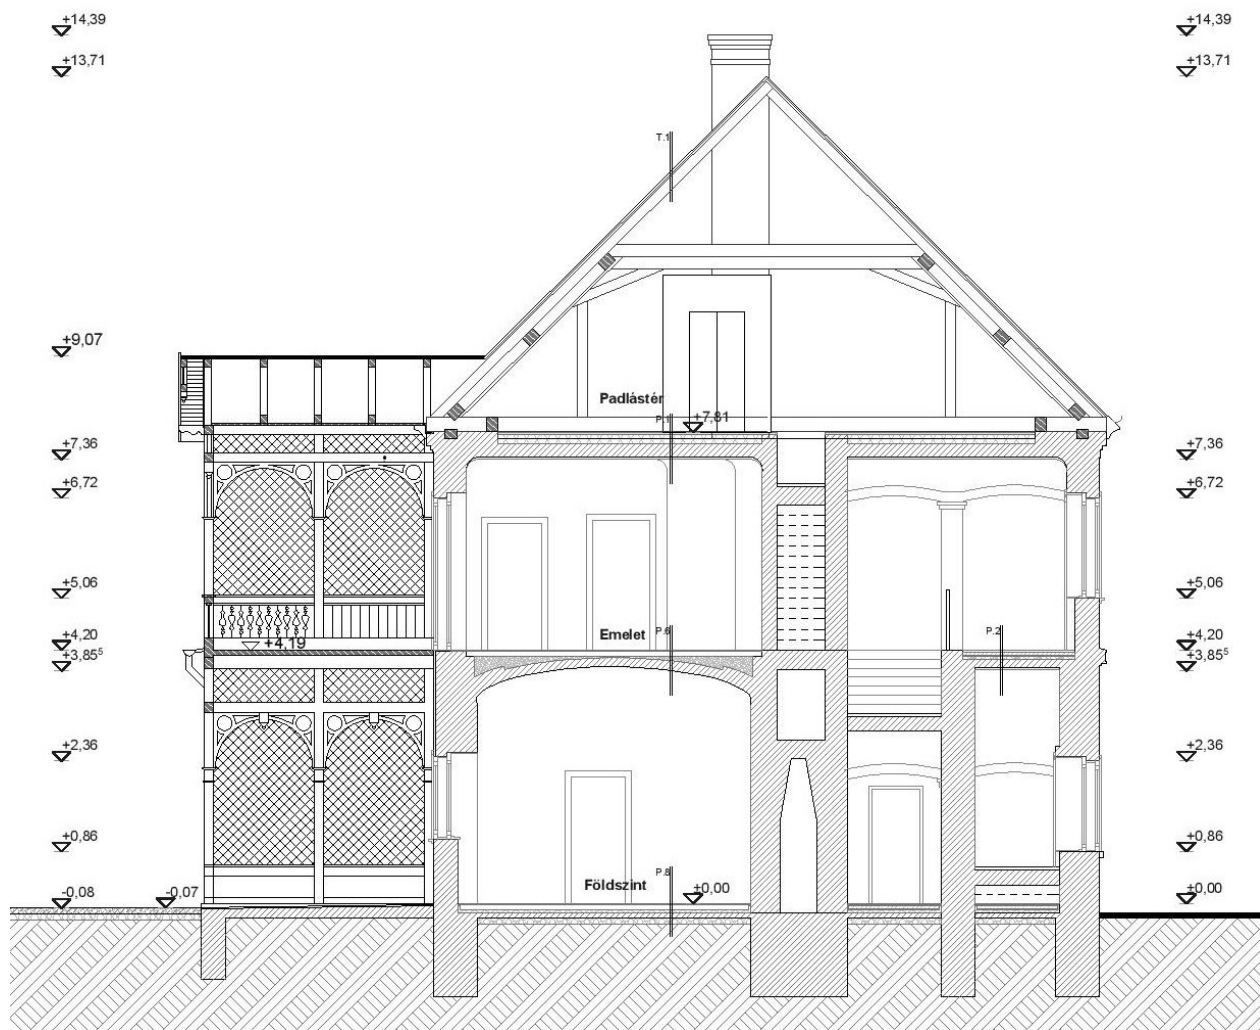
**I. ábra** Emeleti alaprajz a helyiségek beazonosításához a védendő, megtartandó holterek (piros) és a leválasztandó rozetták, mennyezeti keretmotívumok (kék) jelölésével

- III. Következő munkafázisban a kivitelezői munkák megkezdése előtt el kell készíteni az E02-E05 jelű szobák holkere alatti alátámasztást. Ez az E02 jelű szoba esetében a falsíktól számított 35 cm-t, míg a többi helyiségben csupán 17-20 cm-t jelent. Itt egy megfelelő szilárdságú ácsolatról van szó, mely a biztonsággal stabilizálja a munkavégzés idejére a kifalazott holkereket. Ramonád-szerűen kell kialakítani az íves holker alatti szakaszt, melyre farostlemez szögellendő. Ez biztonságosa alátámasztást jelent. Ahol jelentős egyenletlenségek mutatkoznak, ott poliuretán habbal töltendő ki az üreg, így a mechanikai igénybevételt is rugalmasan felveszi a kitöltő anyag.
