STATIKAI SZAKVÉLEMÉNY

2100 Gödöllői Mesék Háza Óvoda 2.sz. épület tetőszerkezetének statikai állapotfelméréséhez

Megbízó: Gödöllő Város Önkormányzata – Gödöllő, Szabadság tér 7.

Mogyoród, 2017. április

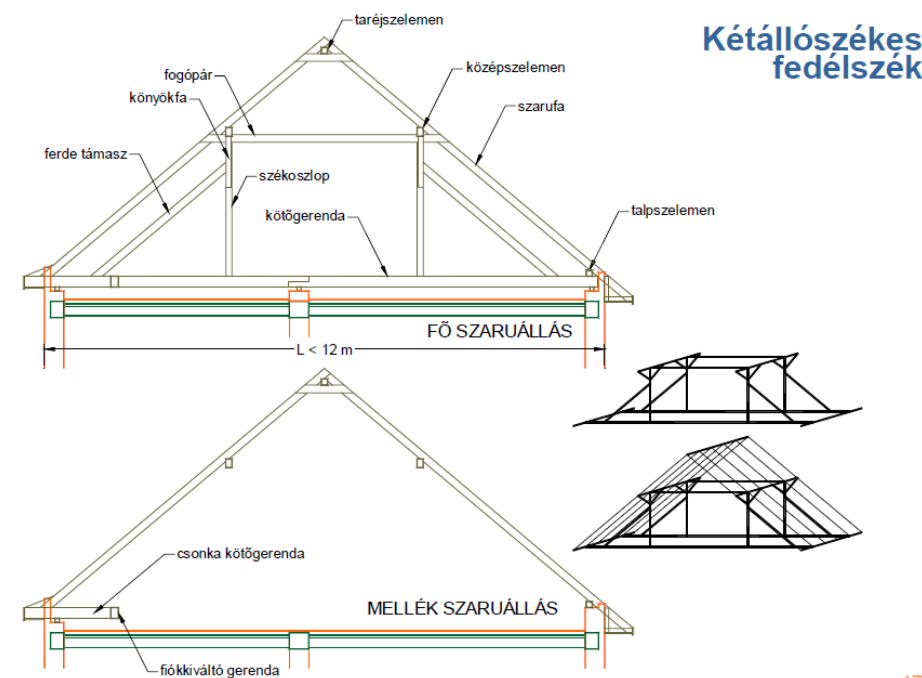
Legrégebbi épület rész feletti tetőszerkezet, kétállószerűes fa szerkezetű kontyolt tető található. Héjalása, azbeszt palafedés, sűrű deszkázattal és fóliával.

Ezt később állószerűes tetővé alakították át. Erre utalnak a tetőszerkezet régebbi elemei, melyeket meghagytak a fedélszékben. Az átalakítás során, a tető fióktartóit elvagták, és kiváltásra kerültek.
